# KONYA TEKNİK ÜNİVERSİTESİ

# PAZARCIK MW=7.7 & ELBİSTAN MW=7.6 DEPREMLERİ RAPORU (HATAY BÖLGESİ)

# KONYA-2023

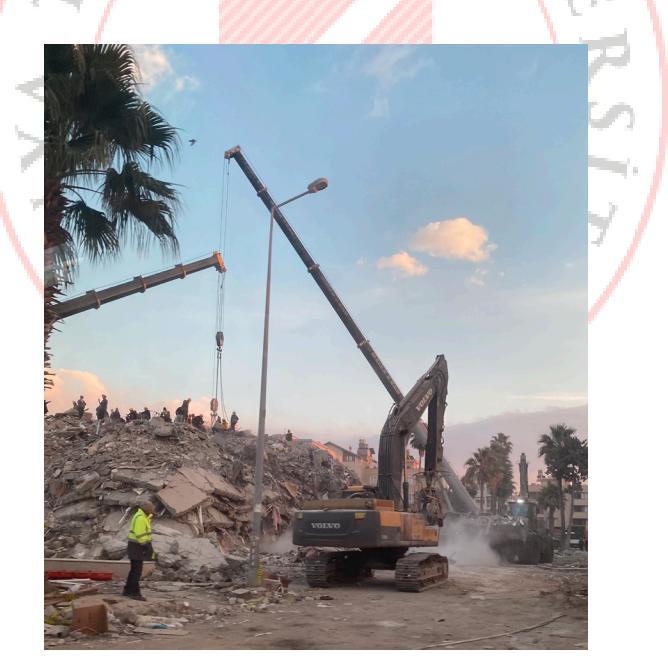
Yapı malzemelerindeki uygulamalar özellikle 2000'li yılların başlarına kadar üretilmiş yapıların malzeme kaliteleri bakımından yeterince denetlemeye tabi tutulmadığı sonucunu çıkarmaktadır. 6 şubat 2023 tarihinde gerçekleşen Kahramanmaraş merkezli depremlerde de bu durumun sonuçları açıkça görülmektedir. Yıkıma uğramış ve ağır hasar almış birçok yapıda, proje ve uygulama hataları bir kenara bırakılsa dahi, betonarmeyi oluşturan bu elemanların yetersizlikleri göze çarpmaktadır. Özellikle şantiyede karıştırma ile dökülen betonlarda yetersiz dayanım sebebiyle toptan göçme oldukça yaygın bir şekilde görülmektedir (Şekil 4.1).

Şekil 4.1. Yetersiz dayanıma sahip beton ile üretilmiş ve toptan göçme meydana gelmiş bir yapı

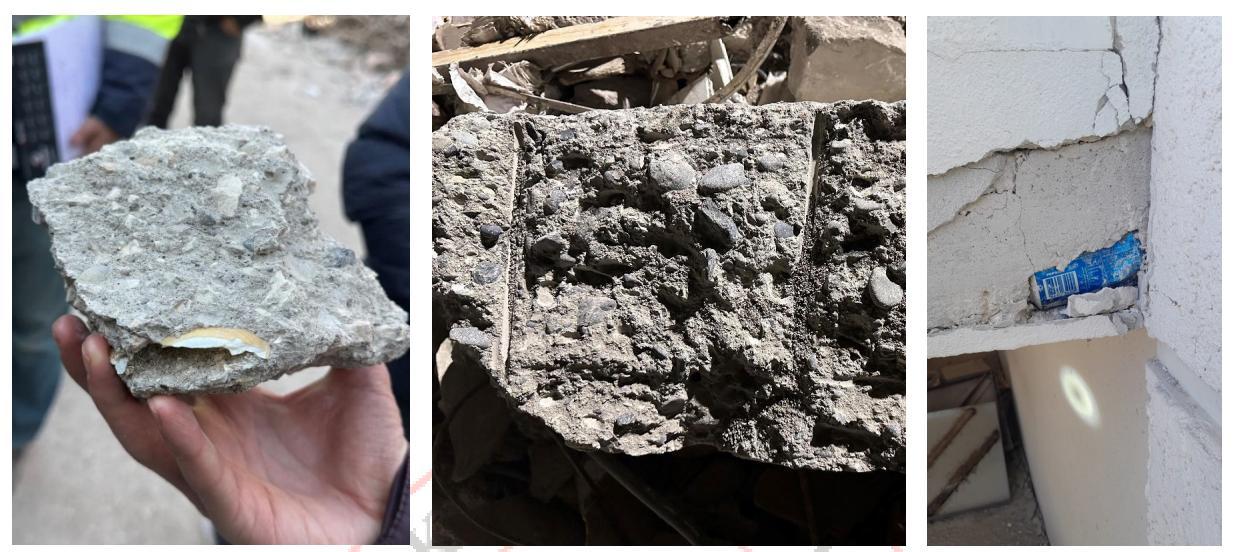
çakıllarında sıklıkla görülmektedir. TS500'ün öngördüğü maksimum sınırlardan çok daha büyük çaplarda ve şekil problemleri bulunan agregaların, betonda segregasyona da sebep olduğu görülmektedir.

Şekil 4.2. Yetersiz dayanıma sahip beton örnekleri ve beton içerisinde bulunan yabancı maddeler

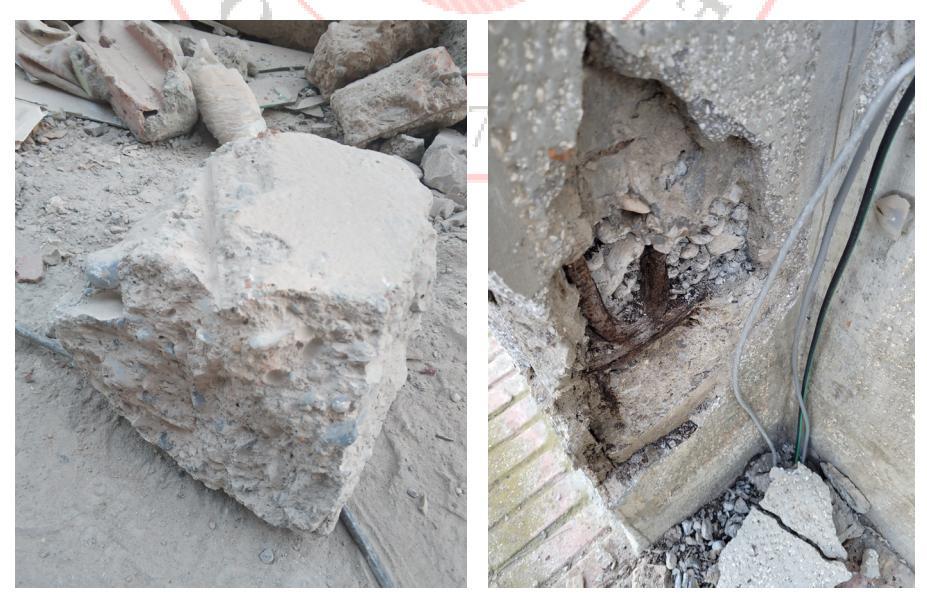
Tamamen veya kısmen yıkıma uğramış veya ağır hasar almış birçok yapıda görülen diğer bir problem ise karışımlarda kullanılan su/çimento oranının yüksek olmasından kaynaklanan problemlerdir. İncelenen beton numunelerde gözle görülür şekilde kısmen yerleştirme kaynaklı kısmen de yüksek su/çimento oranı kaynaklı hava boşlukları görülmüştür. Bu durum zaten iri agregalarda görülen agrega ve çimento hamuru arasındaki bölgenin daha da güçsüzleşmesine yol açmıştır. Ayrıca beton içerisindeki gözle görülebilen bu boşluklar betonun geçirimliliğini artırarak dayanıklılıklarının da düşmesine ve betonun çevresel koşullara karşı yıllar içerisinde daha zayıf olmasına sebep olmuştur. (Şekil 4.3.).

Şekil 4.3. Agrega arayüz bölgesinde kırılma ve uygunsuz geometriye sahip agrega ve segregasyon

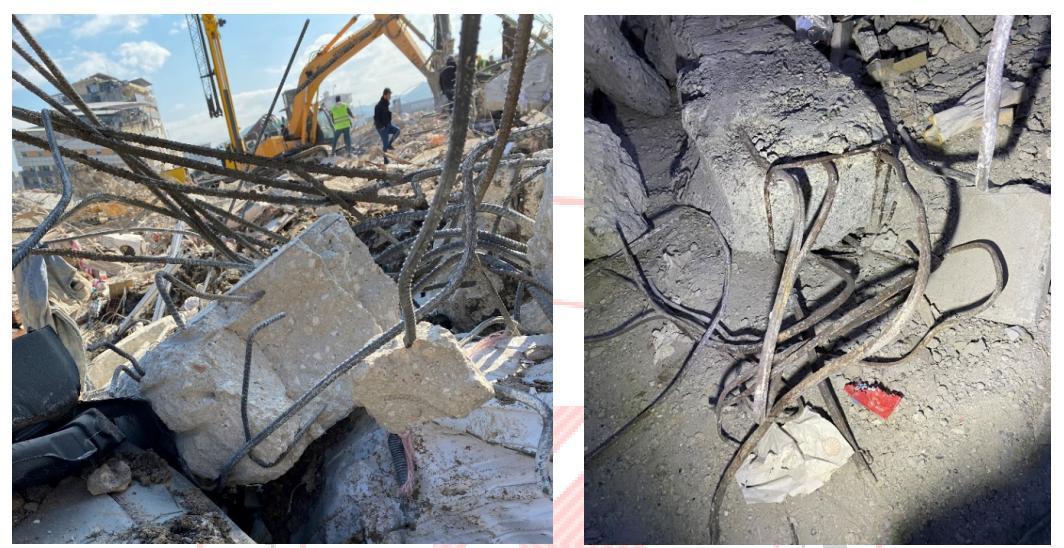
İncelenen yapılarda görülen bir başka hasar türü de betonarme yapılarda birlikte çalışması gereken beton ve donatı çeliğinin sıyrılmasıdır. Özellikle düz yüzeyli donatı ile üretilen ve donatı işçiliği sırasında yeterli özenin gösterilmediği birçok yapıdaki donatının sıyrıldığı görülmüştür. Bunun yanında nervürlü donatılar ile inşa edilen yapılarda da yer yer sıyrılmalar görülmektedir ki bu durum da yetersiz beton dayanımının bir başka işaretidir (Şekil 4.4.). Donatı çeliğinin akma bölgesine ulaşmadan beton içerisinden sıyrılması, yapının tasarımda kabul edilen ön koşulların gerçekleşmemesine ve çok düşük enerji sönümleme kapasitesine sahip olmasına sebep olmuştur.

Şekil 4.4. Nervürlü ve düz donatılarda sıyrılma

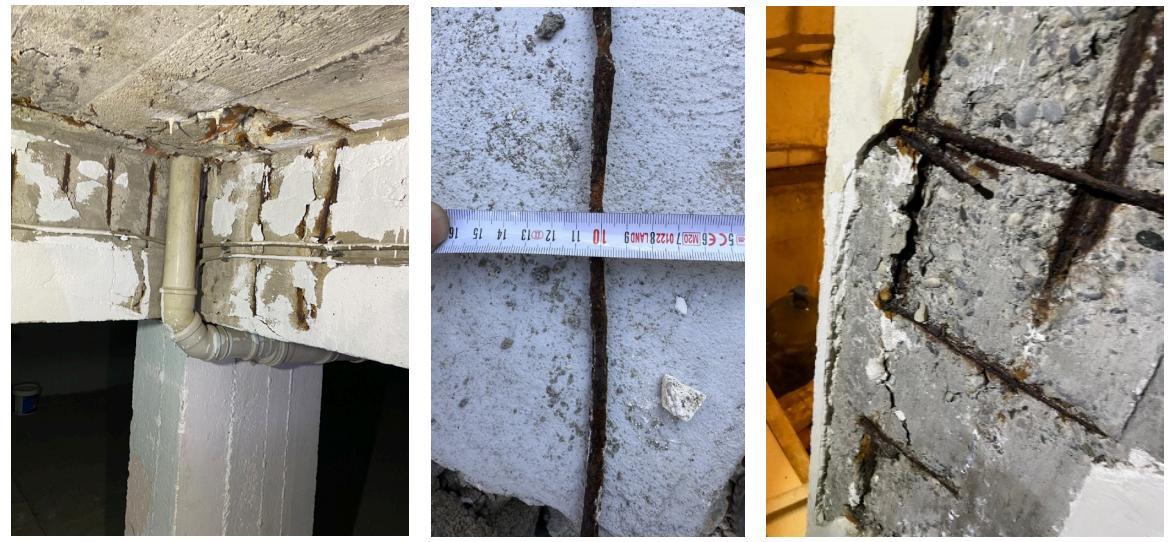
Betonarme yapılarda en önemli problemlerden bir diğeri de korozyondur. Bölgede incelenen yapılarda da korozyon en sık görülen durabilite problemidir. Bölgede dere veya deniz kumu/çakılı kullanılan yapılarda çok daha sık olmakla birlikte, mühendislik hizmeti almış ve hazır beton ile üretilmiş yapılarda dahi korozyonun ciddi boyutlara ulaştığı görülmüştür. Bu durum yapının yaşına ve kullanılan betonun dayanımına göre değişmekle birlikte, bölgede yer altı su seviyesinin yüksek olduğu veya kanalizasyon sistemindeki hatalar sebebiyle baskınların yaşanabildiği bodrum katlarında çok sık bir şekilde görülmektedir. Donatı çeliğinde korozyonun, başladığı yerden çok daha uzak kısımlarda temas ettiği donatılarda dahi kesit kaybına yol açabildiği bilinmektedir. Bir çok yapıda, donatı çeliğinde oluşan korozyon sebebiyle donatı çapında belirgin bir şekilde azalma meydana gelmiştir. Bu duruma bağlı olarak öngörülen çekme dayanımının oldukça düştüğü ve beton içerisinde istenmeyen boşlukların meydana geldiği görülmüştür. Özellikle eski yapılarda düşük dozajda çimento kullanımı sebebiyle betonun pH'ının düşmesi de bu problemi hızlandırmış ve yaygınlaştırmıştır (Şekil 4.5.).

Şekil 4.5. Yapılarda görülen korozyon hasarları

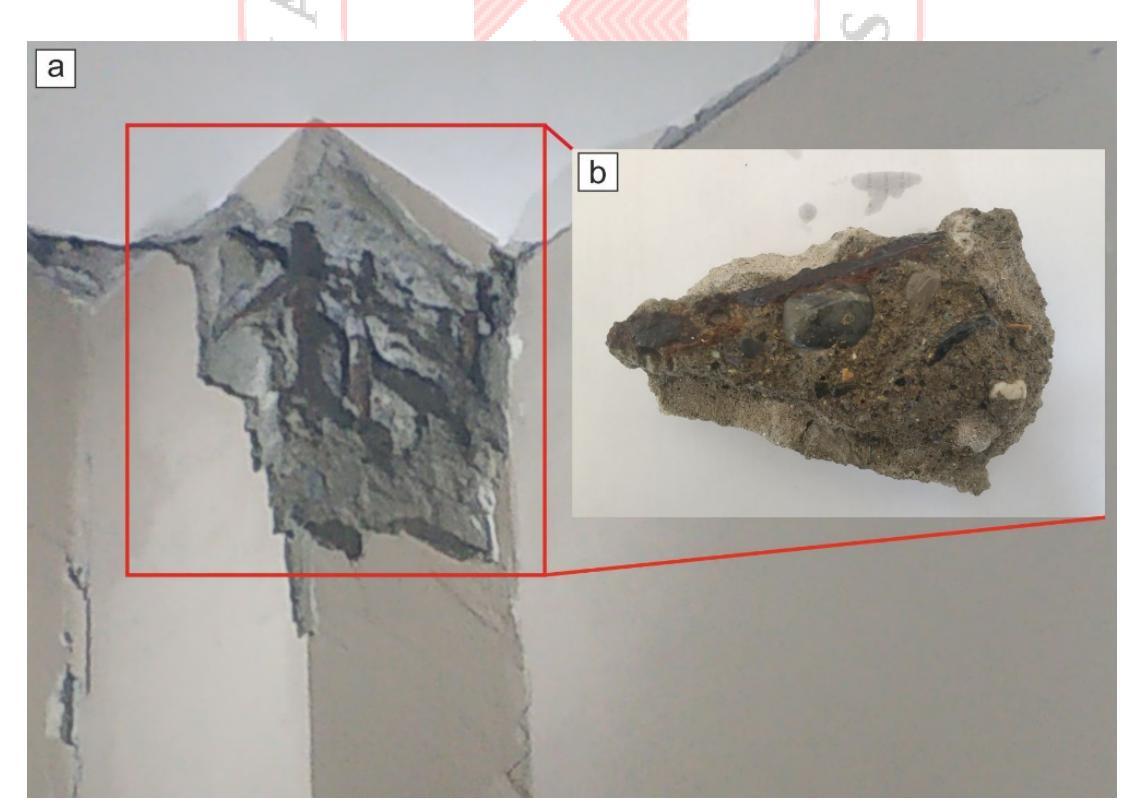
Korozyona sebep olan bir diğer önemli faktör de karbonatlaşmadır. Karbonatlaşma kısaca betonun zaman içerisinde havadaki karbondioksiti yakalayıp beton pH'ının düşmesi olarak anlatılabilir. Bu pH düşmesi sonucu beton içerisindeki donatılar beton örtüsü ile kaplı olsalar dahi korozyona karşı savunmasız hale gelebilmektedir. Bölgede incelenen ve korozyon sebebiyle yapısal hasar gören kolon üst ucundan (Şekil 4.6.a) alınan bir örnekte yapılan hızlı karbonatlaşma testi sonucu hiç renk değişiminin görülmemesi, bölgede özellikle eski yapılarda karbonatlaşmanın çok ileri seviyelere ulaşmış olabileceğinin de bir ispatıdır (Şekil 4.6.b).

Şekil 4.6. a) Korozyon sonucu hasara uğramış kolon üst ucu b) Bu bölgeden alınan ve karbonatlaşmaya maruz kalmış beton örnek

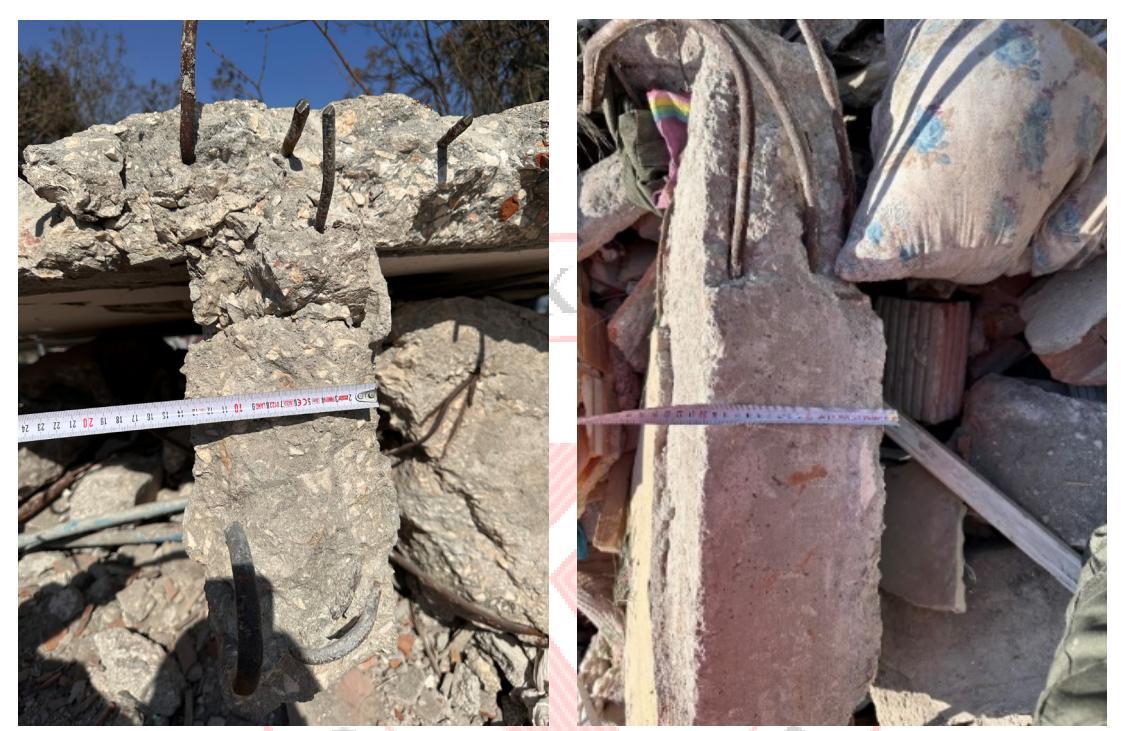
Ülkemizde 1975 deprem yönetmeliğine göre göre inşa edilmiş yapılarda bile minimum kolon kesit boyutu 25 cm, minimum kiriş genişliği ise 20 cm olması gerekmektedir. Yapılan incelemelerde, kolon enkesit boyutu 20 cm, kiriş genişliği 15-20 cm aralığında olan yapılar bulunmaktadır. Bu elemanlar kesit yetersizlikleri sebebiyle yapıların hasara uğramasına neden olmuştur (Şekil 4.7.).

Şekil 4.7. Yetersiz kesit boyutlarına sahip kolon ve kiriş

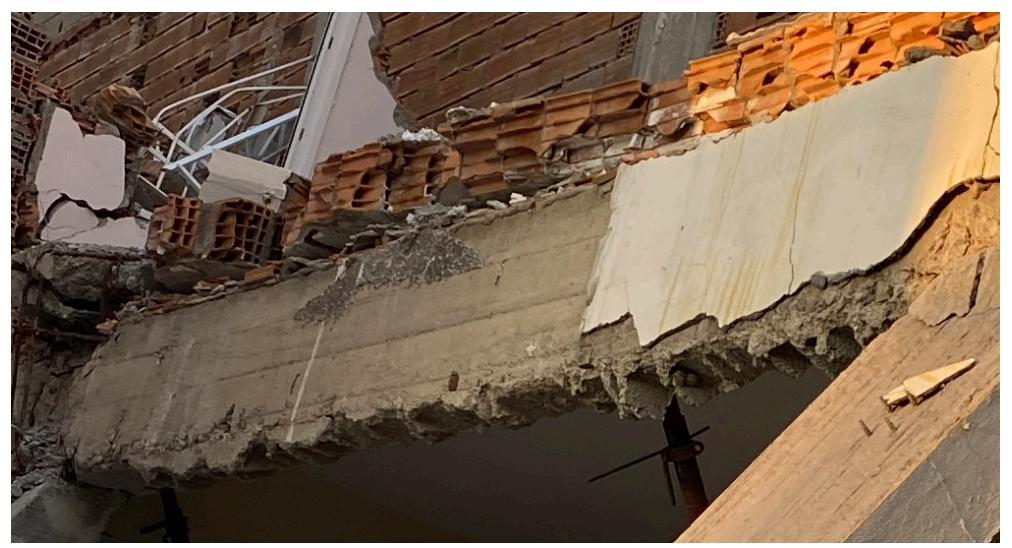
Geçmiş yönetmeliklerde maksimum 3.5 olarak verilen, kiriş yüksekliğinin kiriş gövde genişliğine oranı, 4 üzerinde olan yapılara rastlanmıştır. Bu yapılarda da kirişlerde dönme etkileri meydana gelmiştir (Şekil 4.8.).

Şekil 4.8. Kirişlerin yüksek tasarlanması

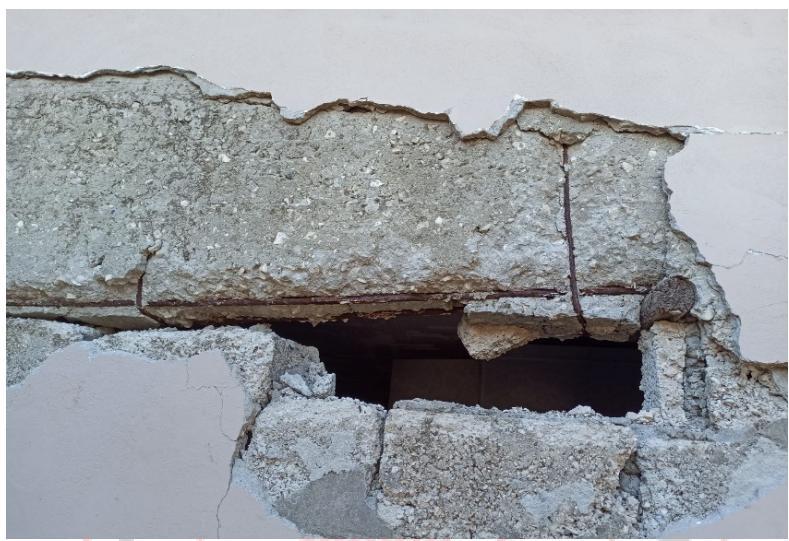
Özellikle kolonlarda ve kirişlerde kullanılan; korozyona uğramış, çapları 6 mm olan ve nervürsüz donatıdan imal edilen etriyeler, deprem anında yapıya/elemana etki eden kesme kuvvetlerine karşı görevini yerine getirememiş ve elemanlarda kesme hasarı meydana gelmiştir. Ayrıca 135 derece açı ile bükülmeyen etriyeler açılmış ve boyuna donatının sıyrılmasına neden olmuştur. Elemanlarda etriyelerin sıklaştırması yapılmayan, etriye aralığı 50 cm'ye varan elemanlar da görülmektedir (Şekil 4.9.).

Şekil 4.9. Yetersiz etriye ve etriye aralığına sahip vedüz donatılı kiriş

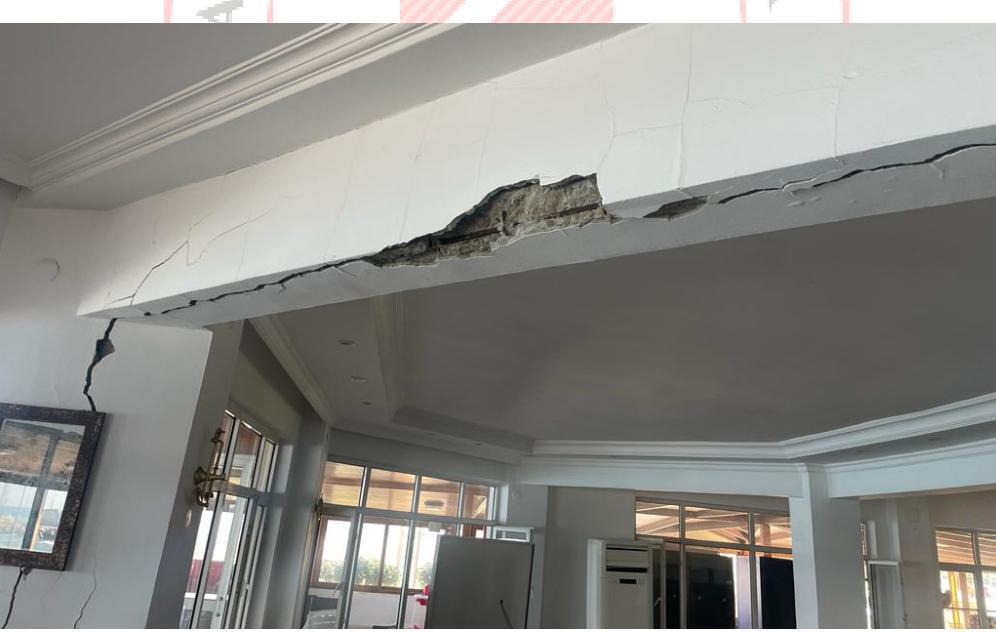
Yapı tasarım yapılırken yapının x ve y düzleminde deprem kuvvetlerini alması için kolon ve perdeler yerleştirilmektedir. Bölgedeki bazı yapılarda farklı düzlemlerde de perde, kolon ve kiriş yerleşimi yapılmıştır. Deprem etkisi yapıya etkidiğinde, çerçeve sürekliliğinin sağlanmadığı yapılarda moment çerçeveleri oluşmamış, bu nedenle bazı yapılarda ağır hasar ve yıkım meydana gelmiştir (Şekil 4.12.).

Şekil 4.12. Farklı doğrultularda yerleştirilen kolon ve kirişler

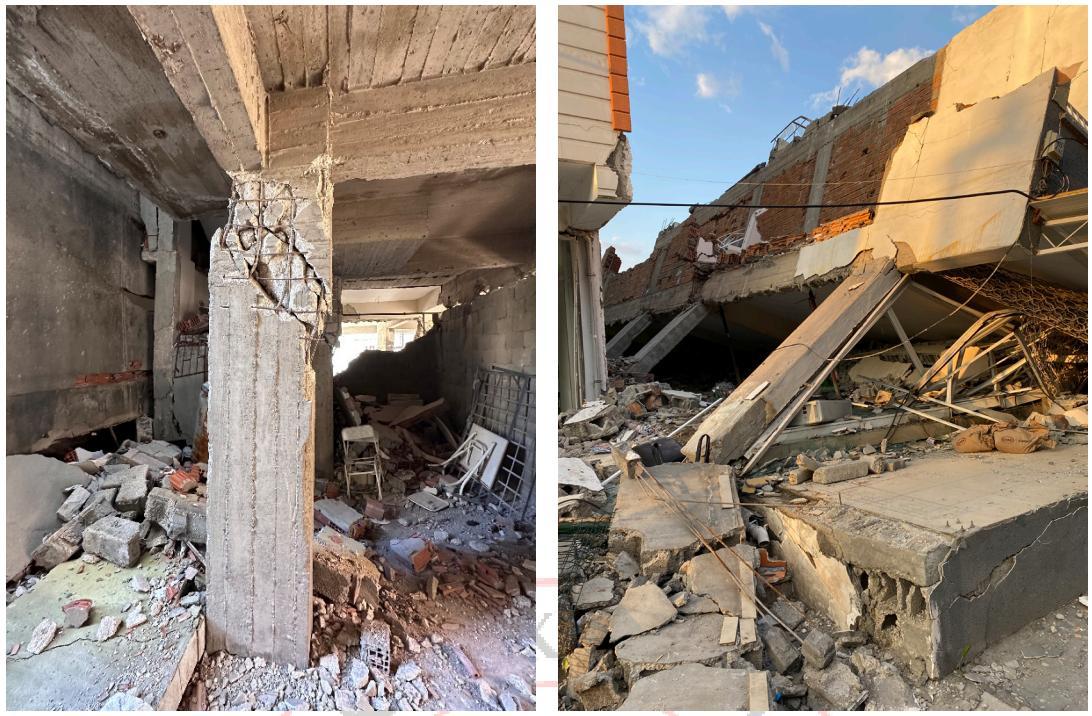
İncelenen bir yapıda hasar gören kolonda, kolona bağlanan kirişin kolonun bir kenarına yük aktarımı yapması nedeniyle kolonda ikinci mertebe etkileri oluşmuştur. Ayrıca kolona bağlanan kirişin diğer kolona devam etmemesi nedeniyle kuşatılmamış birleşim oluşmuş, bu nedenle kolonda kesme hasarı meydana gelmiştir. Bazı yapılarda ise tüm taşıyıcı elemanların aynı yönde rijitlik oluşturacak şekilde yerleştirilmesi nedeniyle yapı zayıf yönde yıkılmıştır (Şekil 4.13.).

Şekil 4.13. Moment çerçevelerinin oluşmadığı elemanlar ve aynı doğrultuda yerleştirilen kolonlar

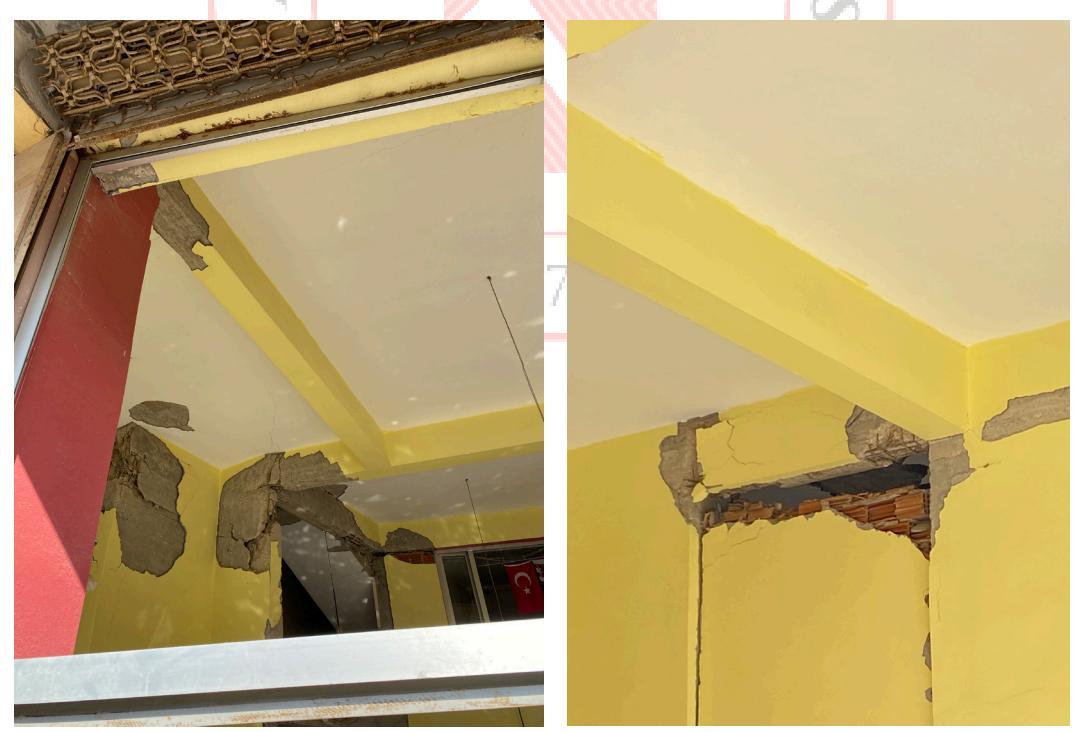
Bölgede incelenen yapıların büyük bir çoğunluğunda saplama kirişler imal edilmiş ve saplama kirişin birleştiği ana kirişte kesme hasarları meydana gelmiştir. Ayrıca bazı yapılarda iki düşey taşıyıcı arasında kesme kuvvetinin yüksek olduğu kısa kirişler oluşturulmuştur (Şekil 4.14.).

Şekil 4.14. Saplama kiriş hasarı yüksek kesme kuvvetine maruz kalan bir kiriş örneği

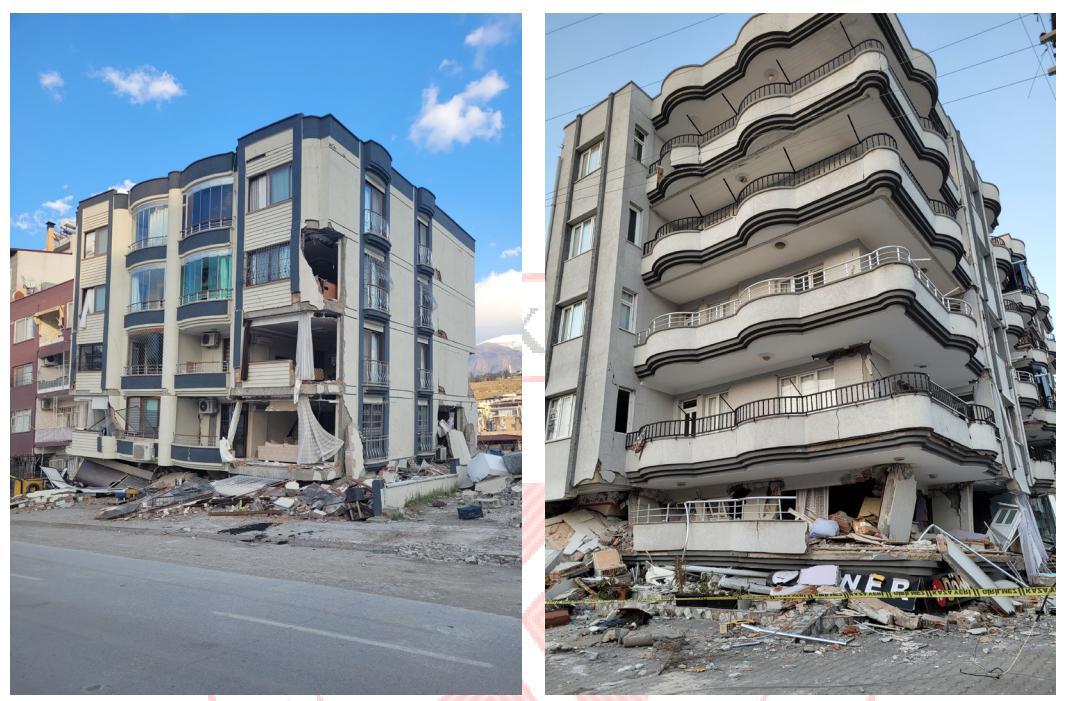
Şekil 4.15. Yumuşak kat ve zayıf kat nedeniyle hasar gören yapılar

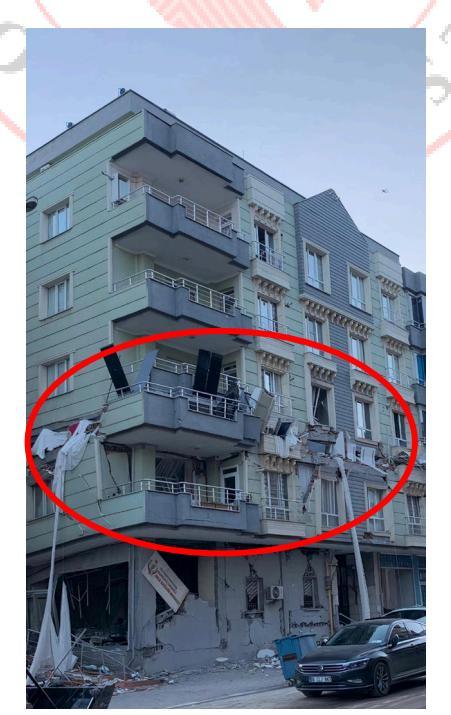
Kahramanmaraş merkezli depremler sonucunda Hatay ilinde yapılan incelemelerde yapıların büyük bir çoğunluğunda yumuşak kat ve zayıf kat etkisinin oluştuğu görülmüştür. Bir çok yapının ağır hasar almasına ve yıkılmasına neden olan bu etkiye genellikle alt katında dükkan olan yapılarda karşılaşılmıştır (Şekil 4.15.). Yapılan gözlemlerde bazı yapıların orta katlarında da yumuşak kat ve/veya zayıf kat meydana geldiği görülmüştür (Şekil 4.16.).

Şekil 4.16. Ara katta yumuşak kat ve/veya zayıf kat oluşumu (Anonim)

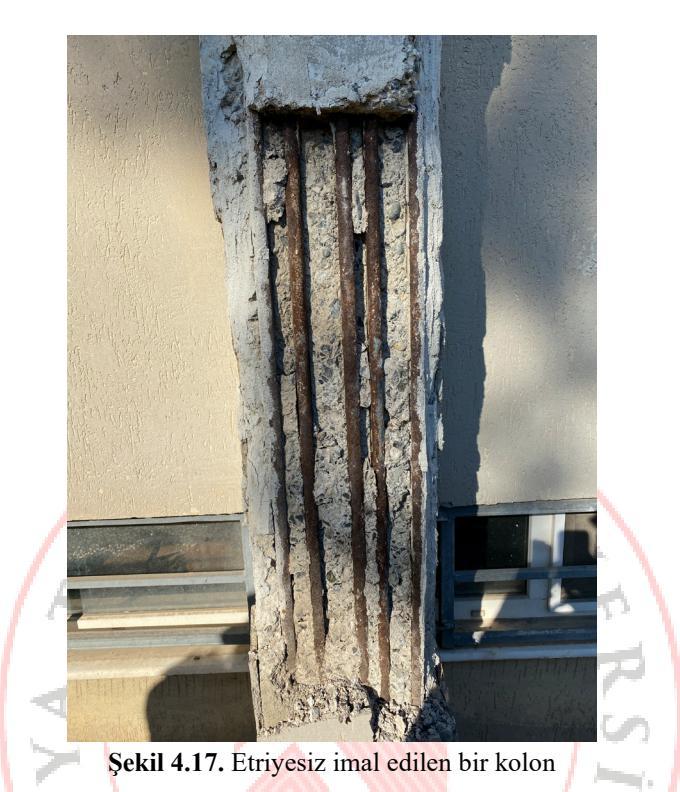
Yapı elemanlarının tasarımında, donatı miktarlarının gereken donatıdan az olması, elemanda hasar oluşumuna neden olduğu gibi, etriye gibi elemanın kesme kapasitesinin oluşmasını sağlayan önemli donatıların hiç kullanılmadığı kolonlarla da karşılaşılmıştır (Şekil 4.17.).

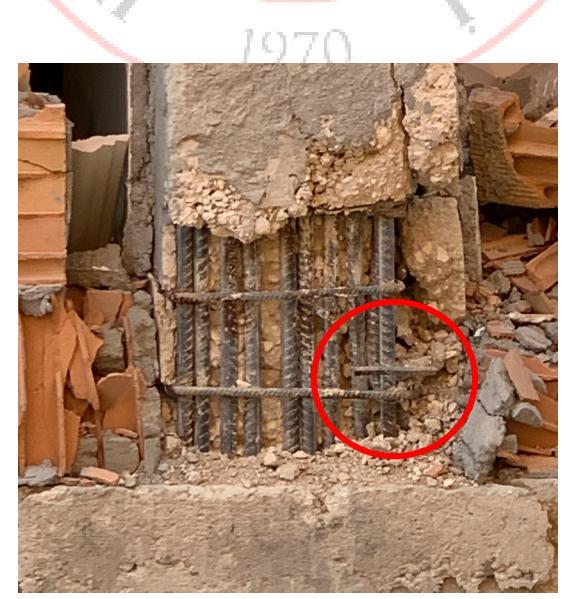
Elemanda donatıların hiç olmamasının yanı sıra, içerisine agregaların giremeyeceği kadar sık donatılı yapılarda ve etriyelerin 135 derece ile bükülmediği yapı elemanlarında ciddi hasar meydana gelmiştir. Ayrıca etriye sıklaştırması bulunmayan kirişlerde de hasar oluştuğu görülmektedir (Şekil

Şekil 4.18. 90 derece bükülen etriyeler

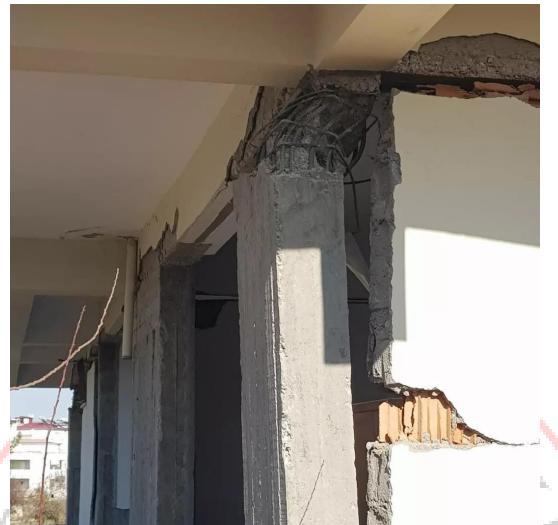
Çerçevelerden veya perde ve çerçevelerin birleşiminden oluşan taşıyıcı sistemlerde deprem etkisi altında yapıda kolonlardan önce kirişlerde plastik mafsal oluşması amacıyla kolonların kirişlerden güçlü olması koşuluna göre tasarım yapılması gerekmektedir. Bu koşula uymayan tasarımlarda, kirişlerde herhangi bir hasar oluşmadan kolonlarda plastik mafsal oluşumu gerçekleşebilmektedir (Şekil 4.19.).

Şekil 4.19. Güçlü kiriş zayıf kolon nedeniyle kolonlarda plastik mafsal oluşumu

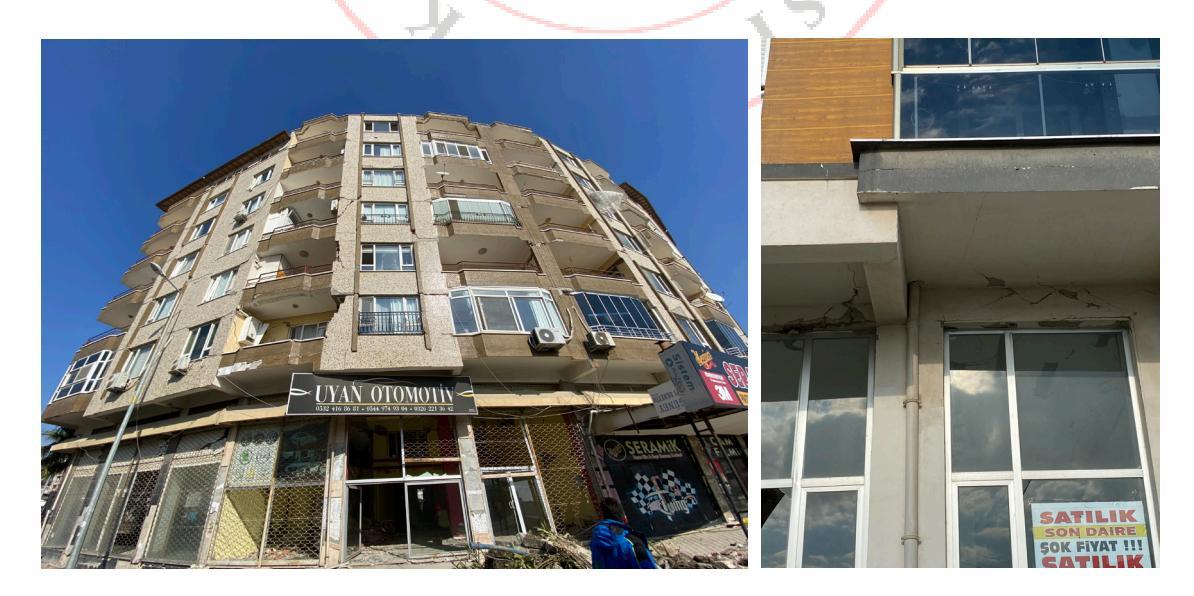
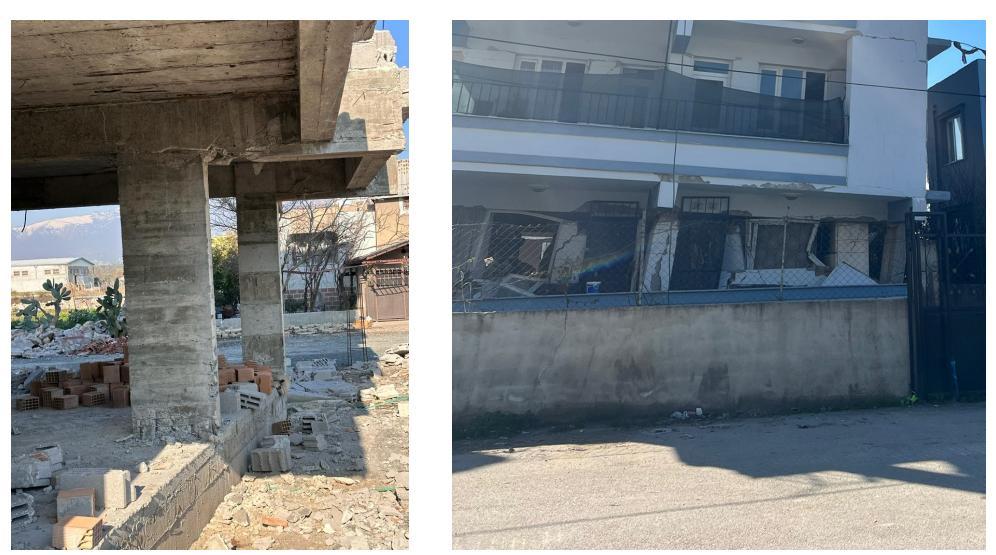
Ülkemizdeki çoğu yapıda kat alanını arttırmak amacıyla zemin katın üstündeki katlarda kapalı çıkma yapılmaktadır. Ancak yapılarda uygulanan çıkmanın yapıya olumsuz etkileri de bulunmaktadır. İncelenen yapılarda çıkma bulunan kısımlardaki kirişlerdeki zorlanmalar nedeniyle meydana gelen hasarlar gözlemlemlenmiştir (Şekil 4.20.).

Şekil 4.20. Yapılarda uygulanan çıkmalar ve çıkma nedeniyle meydana gelen hasar

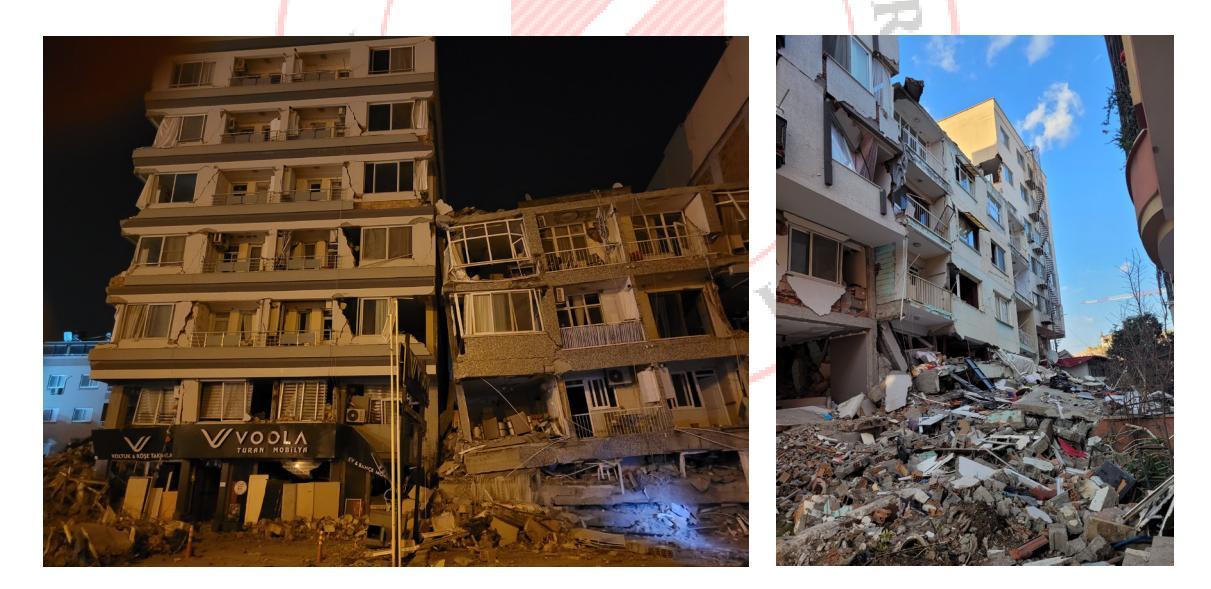
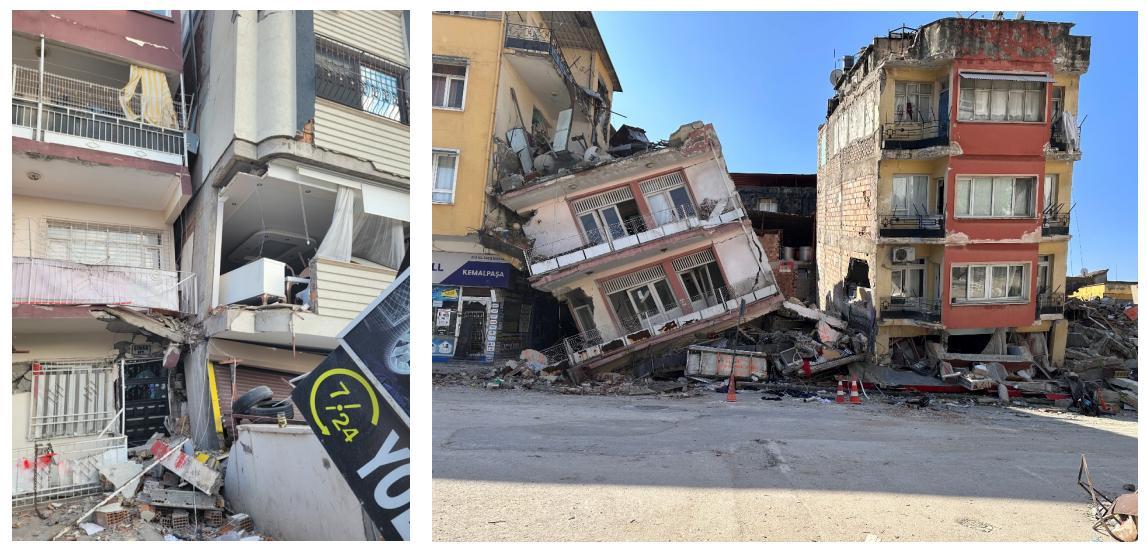
Çekiçleme etkisi, genellikle iki bağımsız yapının bitişik nizamda inşa edilmesi nedeniyle görülmektedir. Bölgedeki yapılarda da birçok yapının çekiçleme etkisi ile beklenenden daha fazla hasar aldığı görülmektedir. Özellikle yapı yükseklikleri arasındaki farkın fazla olduğu ve iki yapı arasında yeterli deprem derzi bulunmayan yapılarda bu etki nedeniyle daha büyük hasarlar meydana gelmiştir (Şekil 4.21.).

Şekil 4.21. Çekiçleme Hasarları

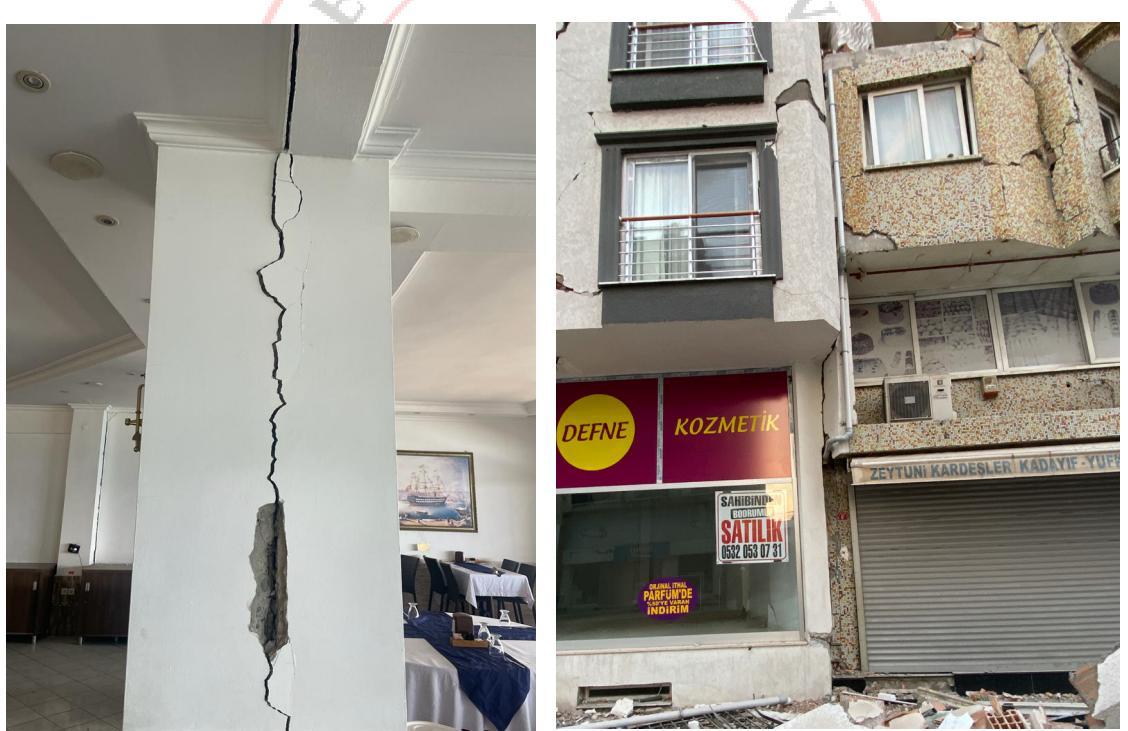
Derz boşluklarının yetersiz olduğu yapılarda, derz boşluklarının bulunduğu bölgelerde hasar meydana gelmiştir. Bazı bölgelerde iki yapı arasında gerekli derz boşluğunun bırakılmamasının yanı sıra iki yapının ortak tek bir duvarı kullandığı yapılar da bulunmaktadır (Şekil 4.22.).

Şekil 4.22. Yapılar arasında yeterli derz boşluklarının bırakılmaması

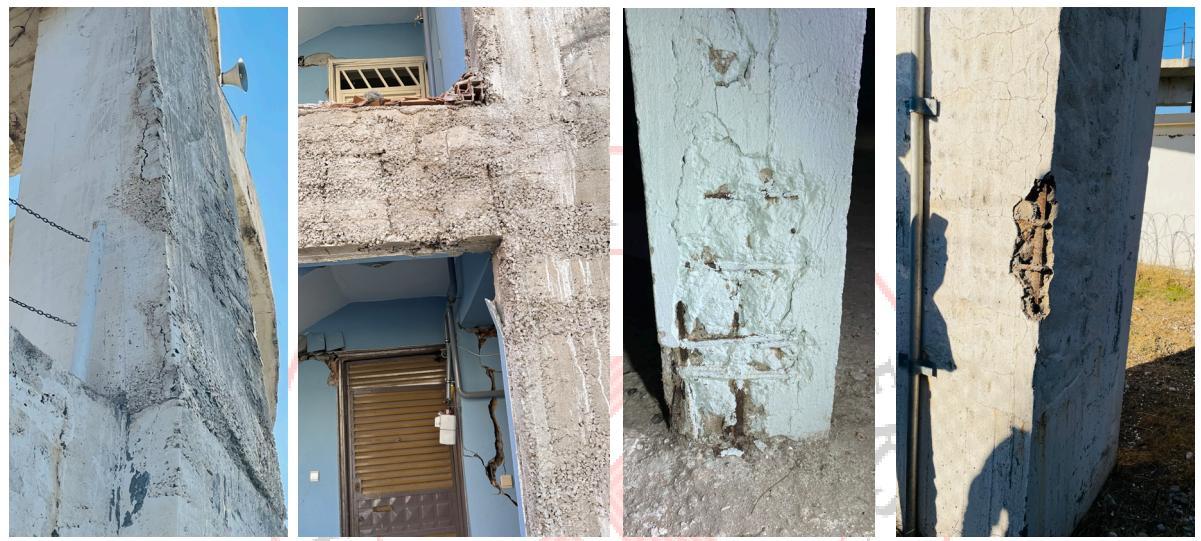
Bölgedeki yapılarda özellikle beton ve donatı yerleşimlerinde hatalar ile karşılaşılmıştır. Yapılarda betonun segragasyona uğradığı, paspayı mesafelerinin yetersizliği nedeniyle donatıların açığa çıktığı ve korozyona maruz kaldığı gözlemlenmiştir (Şekil 4.23.).

Şekil 4.23. Betonda segregasyon ve paspayı uygulamasında karşılaşılan işçilik hataları

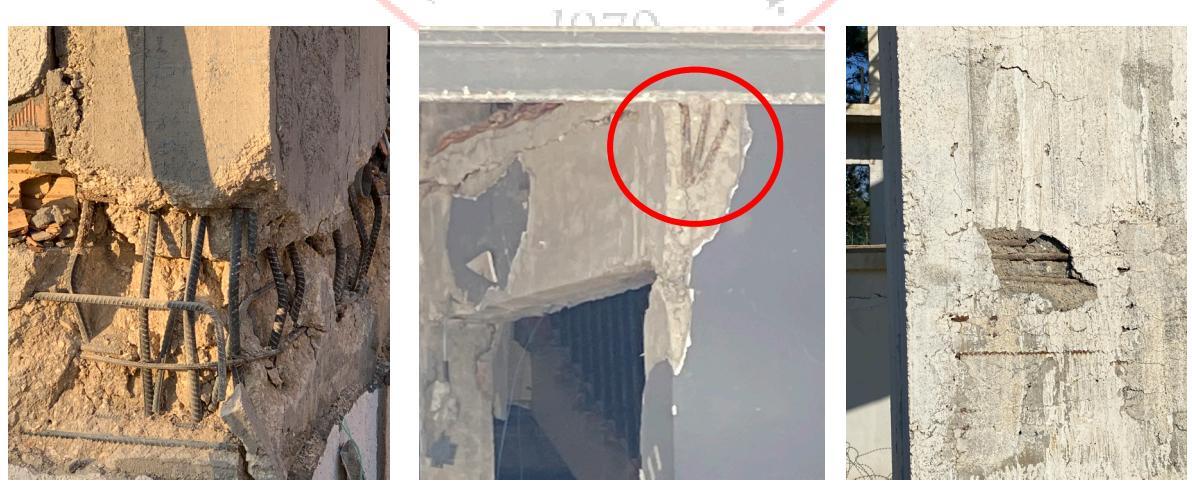
Donatı tasarımı nispeten iyi yapılmış ancak yerinde uygulamada donatıların yerleştirilmesinde, bağlanmasında ve kancalarının bükülmesinde yapılan işçilik hataları taşıyıcı elemanlarda hasar oluşumuna neden olmuştur (Şekil 4.24.).

Şekil 4.24. Elemanlarda donatı işçiliklerinde yapılan hatalar

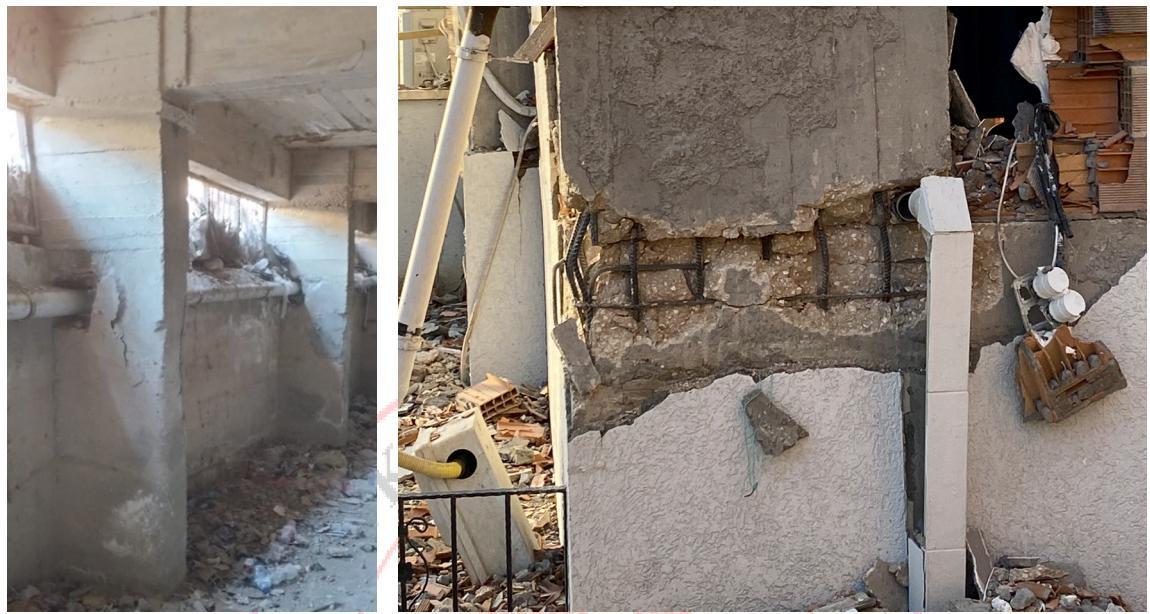
İncelenen bazı yapılarda elektrik, su tesisatlarını geçirebilmek için taşıyıcı elemanlara verilen zararlar görülmüştür. Bu tür yapılan işçilikler bulunan yapılarda ağır hasar meydana gelmiştir (Şekil 4.25., Şekil 4.26.).

Şekil 4.25. Taşıyıcı elemanların su tesisatı için zarara uğratılması

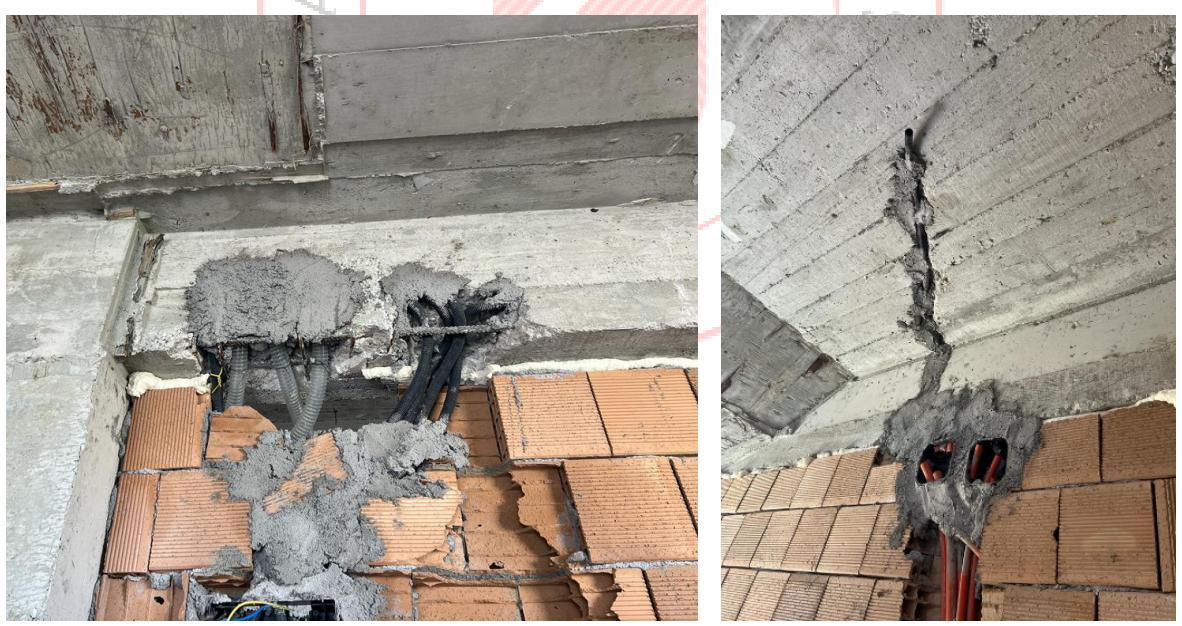
Şekil 4.26. Elektrik tesisatı için yapılan kiriş ve döşeme zararları

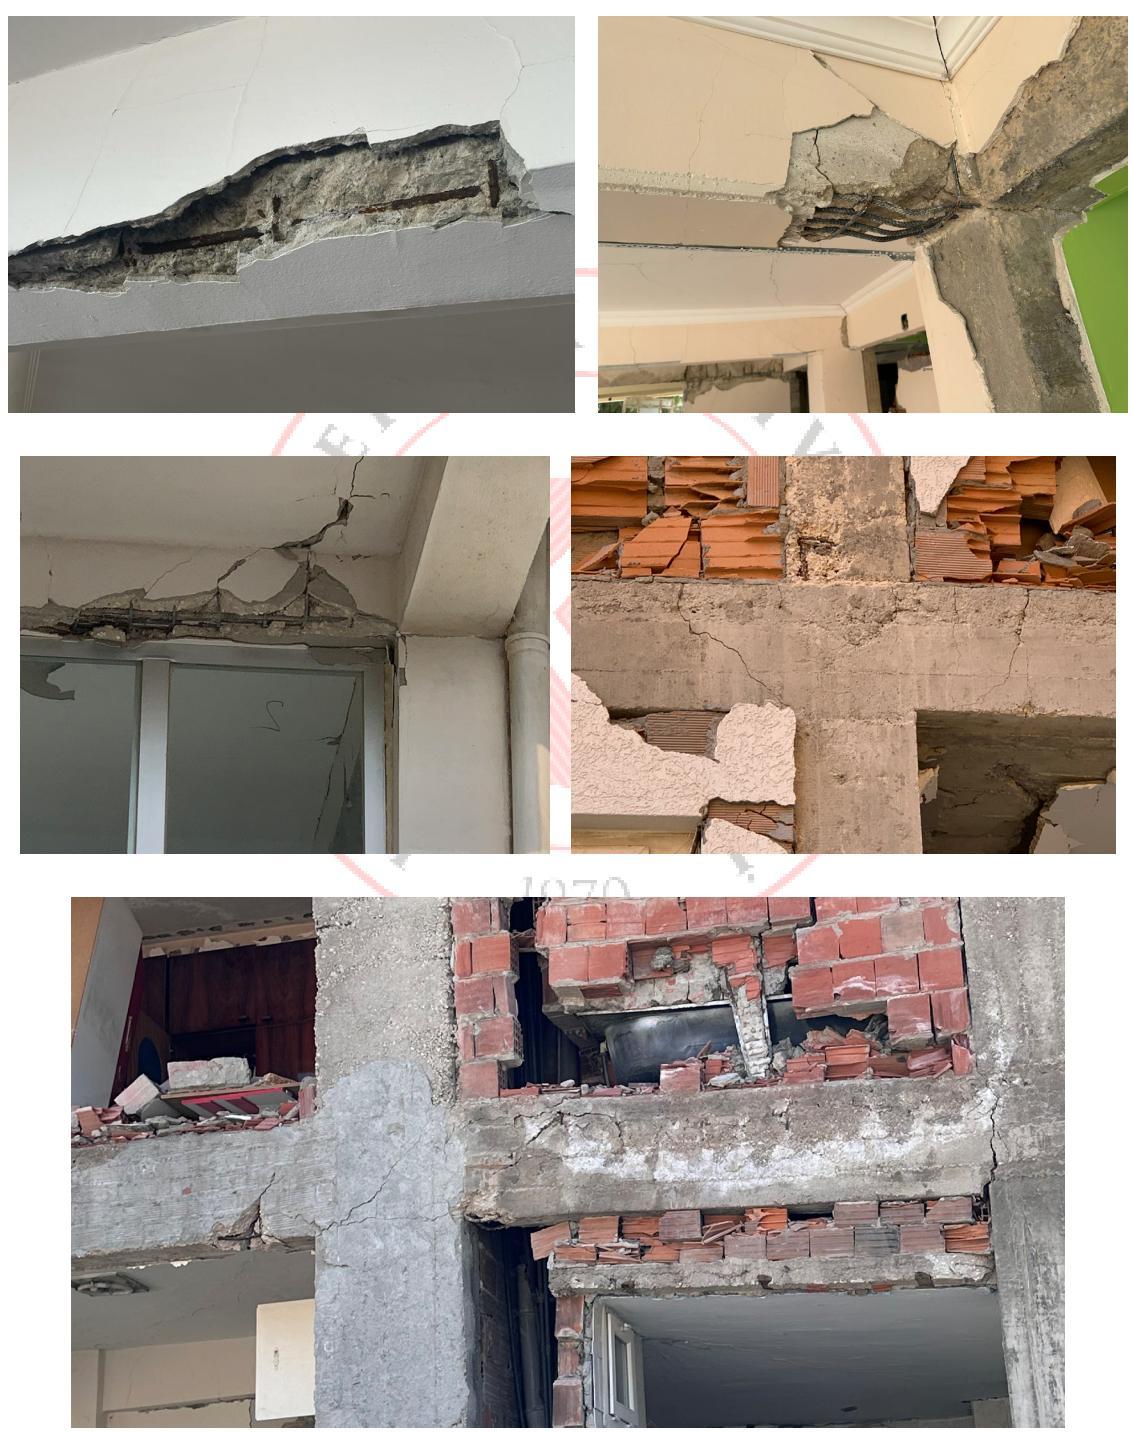
Yapılardaki kirişlerde korozyon, beton kalitesi, etriye sıklaştırmasının bulunmaması gibi nedenlerle bazı yapılardaki kirişlerde kesme hasarları ve plastik mafsal oluşumu görülmektedir (Şekil 4.27.).

Şekil 4.27. Kirişlerde meydana gelen hasar

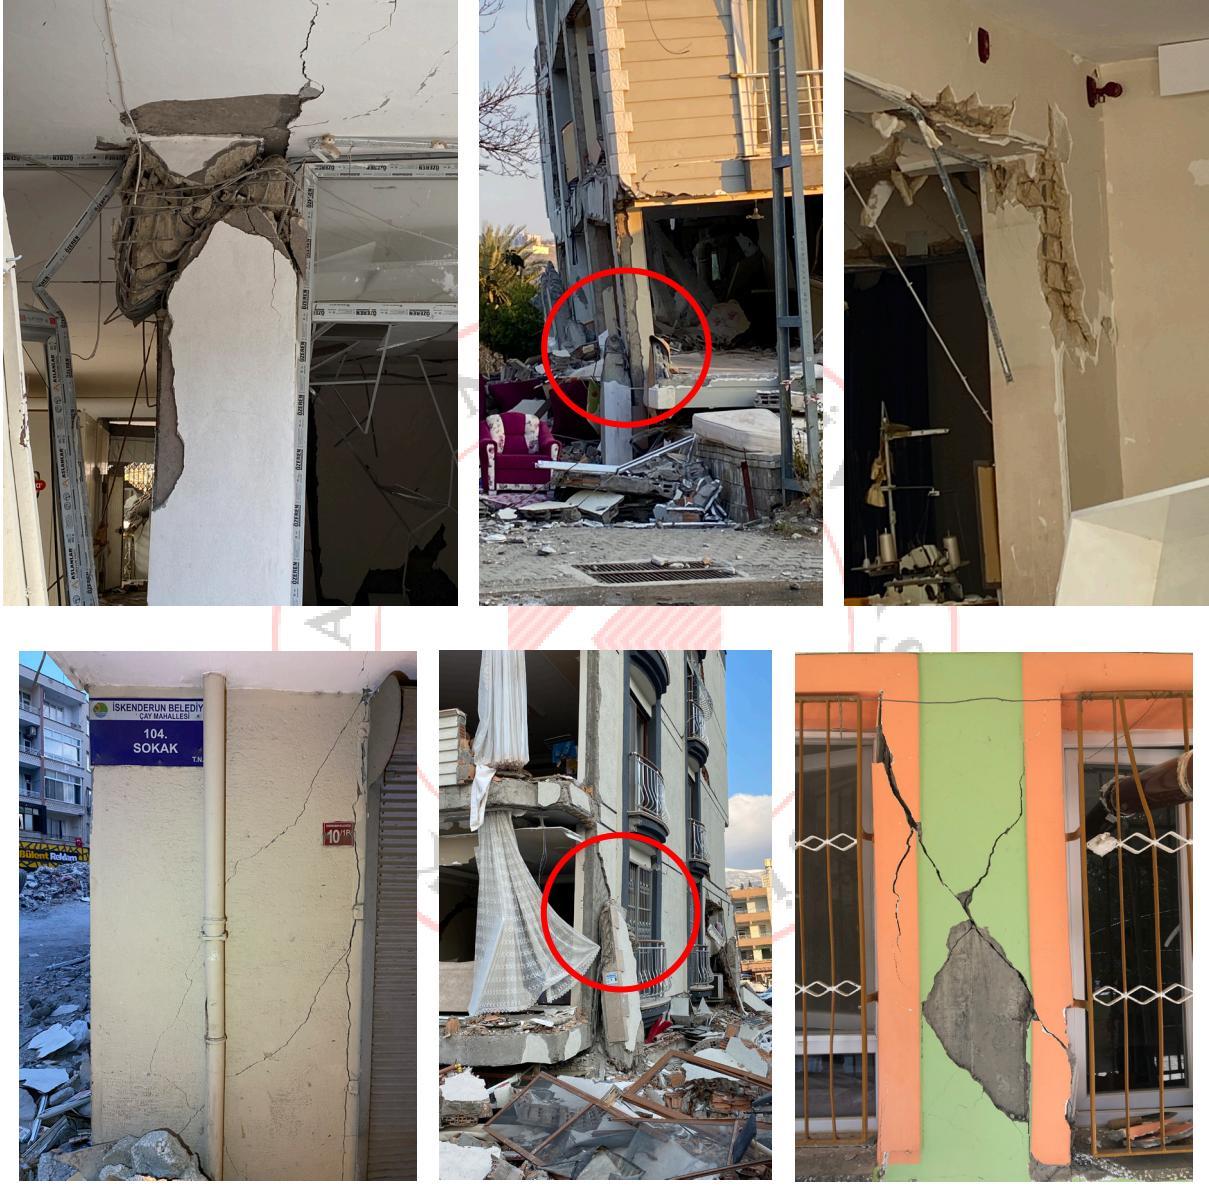
Birçok yapının kolonlarında kesme kuvvetleri nedeniyle hasar oluşmuştur. Bazı kolonlarda kesme etkileri nedeniyle plastik mafsal oluşumu meydana gelmiştir (Şekil 4.28.).

Şekil 4.28. Kolonda meydana gelen kesme hasarları
