# KONYA TEKNİK ÜNİVERSİTESİ

# PAZARCIK MW=7.7 & ELBİSTAN MW=7.6 DEPREMLERİ RAPORU (HATAY BÖLGESİ)

# KONYA-2023

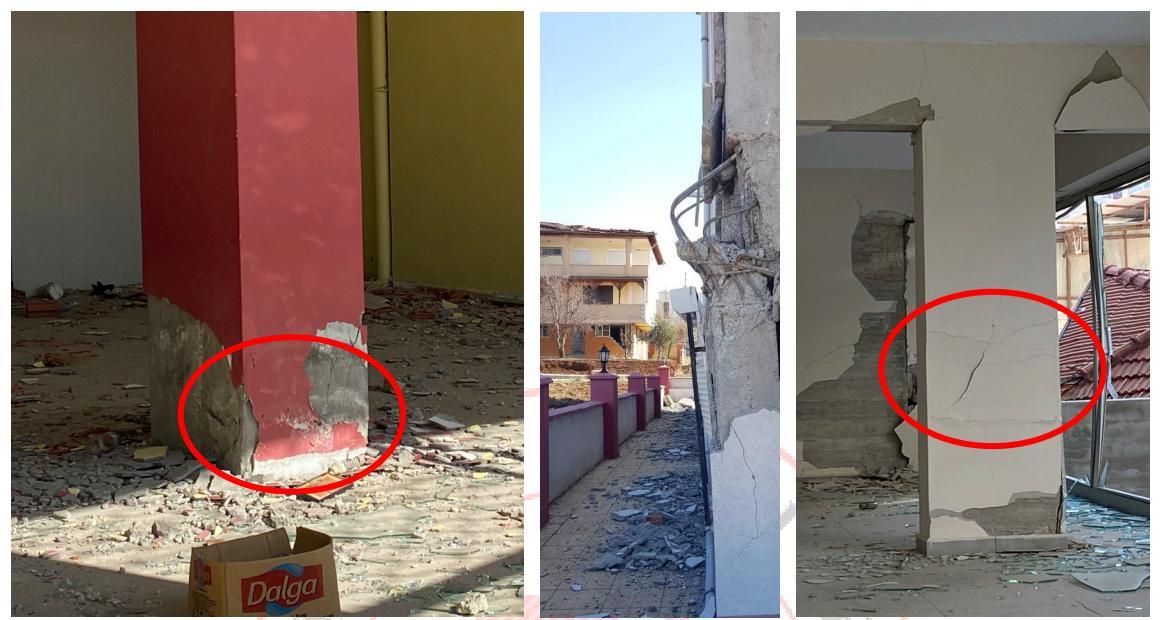
Şekil 4.29. Kolonlarda meydana gelen burkulma hasarları

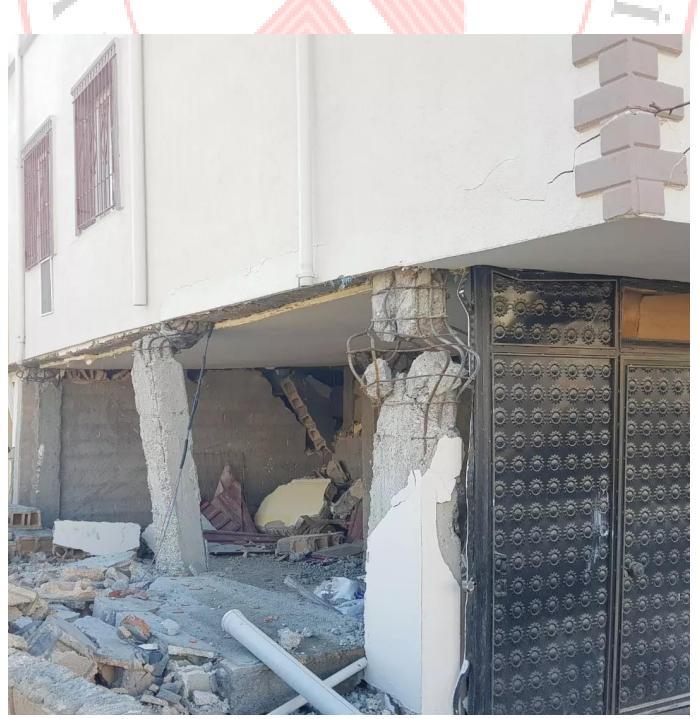
Şekil 4.30. Kolonlarda meydana gelen kesme ve burkulma hasarları

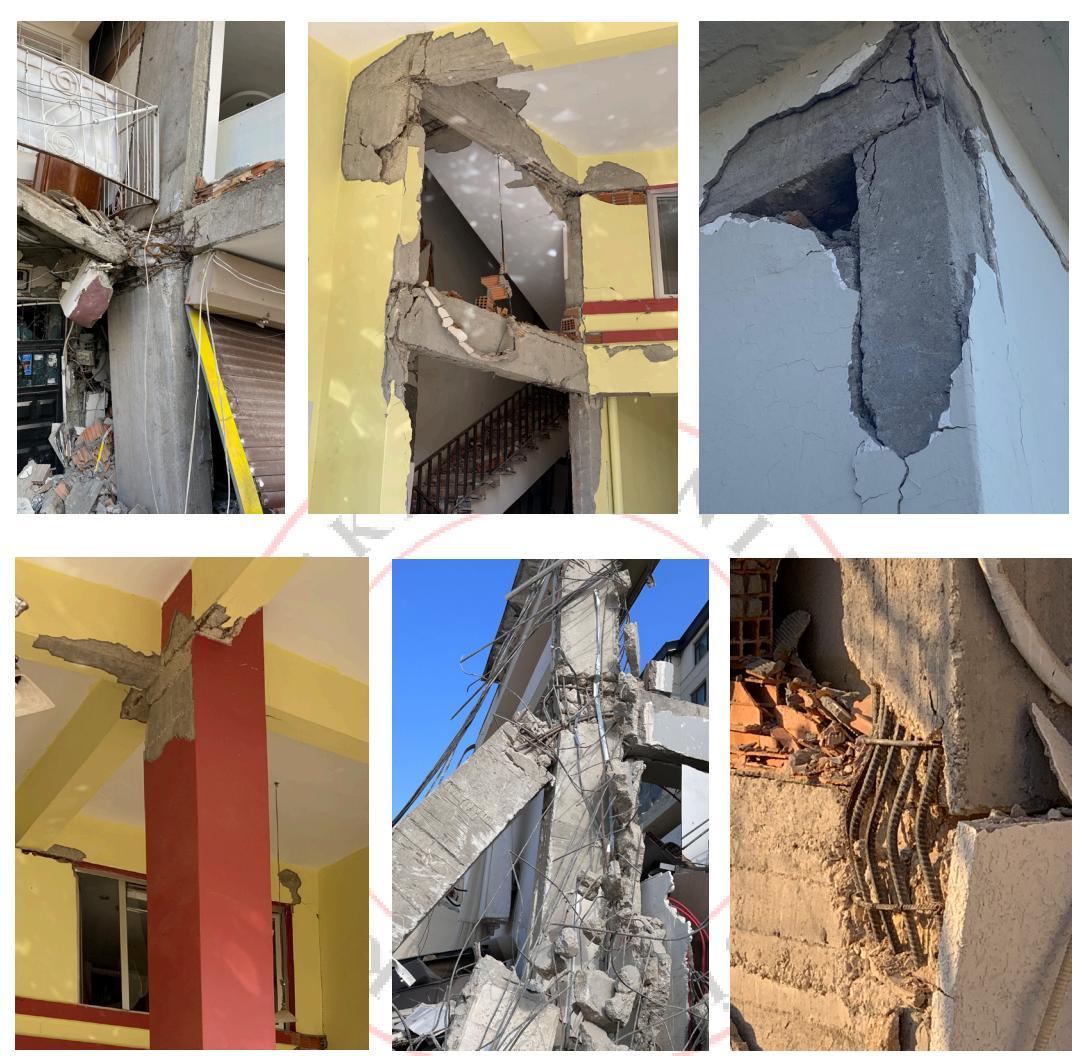
Kolon-kiriş birleşimlerinde özellikle yetersiz enine donatı nedeniyle hasarlar oluştuğu gözlemlenmiştir (Şekil 4.31.).

Şekil 4.31. Kolon kiriş birleşiminde meydana gelen hasarlar

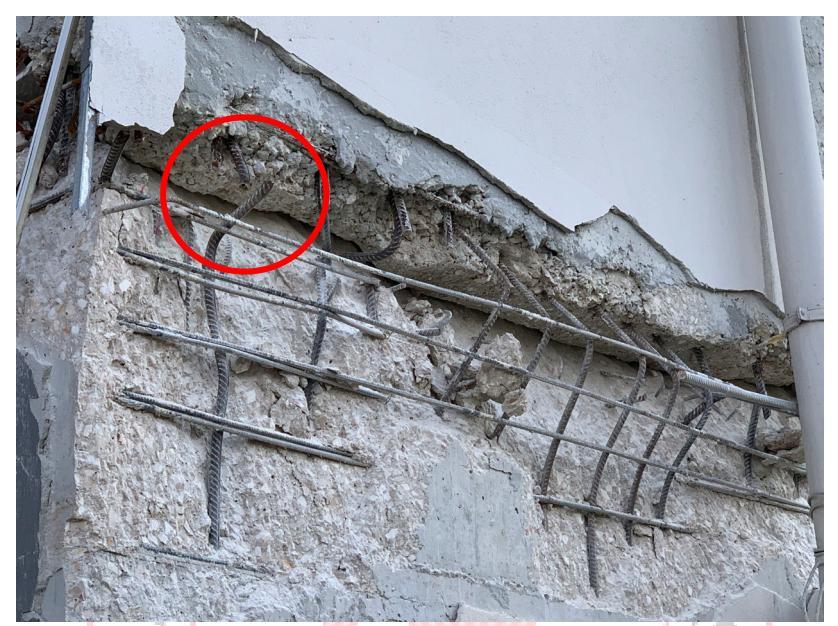
Deprem etkisinde yapıya gelen kesme kuvvetlerinin büyük bir kısmını karşılayan perdelerde ciddi hasarlar oluştuğu, bazı perdelerde boyuna donatıların koptuğu ve beton dökümünde soğuk derz oluştuğu görülmüştür (Şekil 4.32.). Bazı perdelerde beton dayanımının da düşük olması nedeniyle donatılarda burkulma meydana gelmiştir (Şekil 4.33.). Perdelerde kesme hasarları gözlemlenmiştir (Şekil 4.34.).

Şekil 4.32. Perdelerde meydana gelen burkulma hasarları, boyuna donatıların kopması ve soğuk derz oluşumu

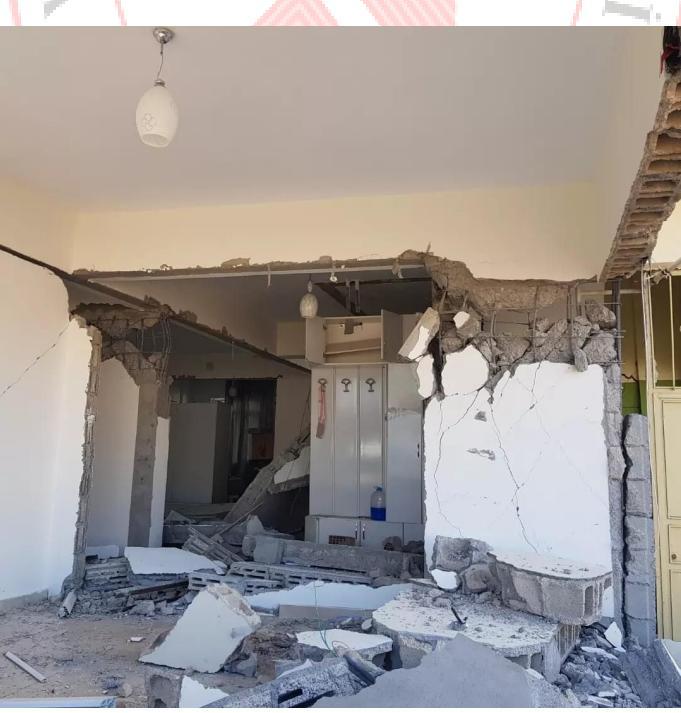
Şekil 4.33. Perdelerde meydana gelen burkulma hasarı

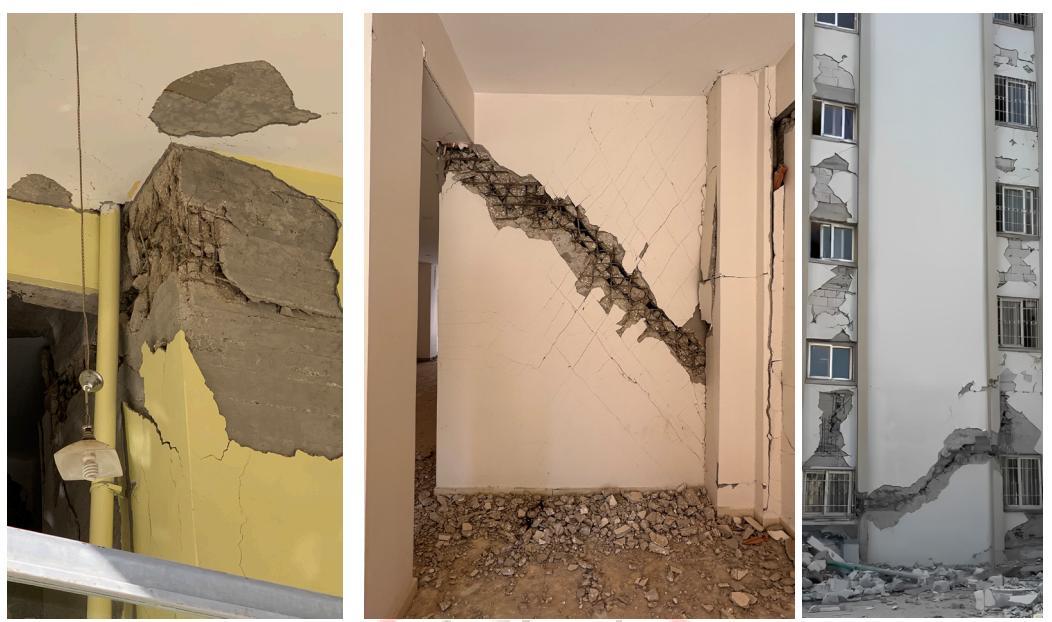
Şekil 4.34. Perdelerde meydana gelen kesme hasarları

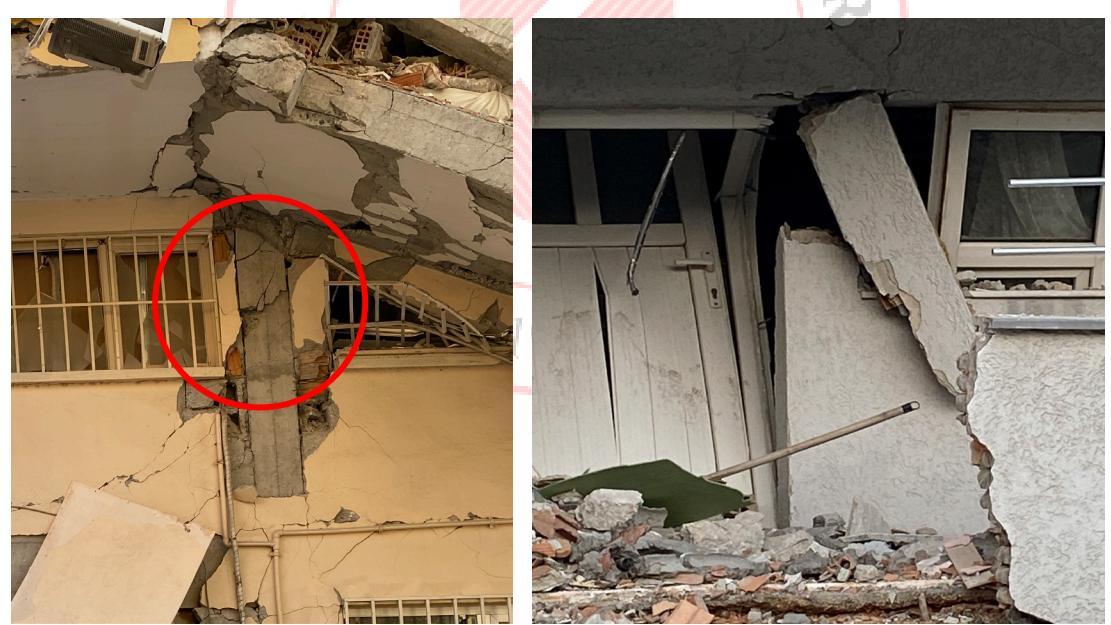
Bant pencere bulunan yapılarda kısa kolon oluşumu gözlemlenmiş bu kolonlarda kesme hasarı meydana gelmiştir (Şekil 4.35.).

Şekil 4.35. Bant pencerelerde kısa kolon oluşumu

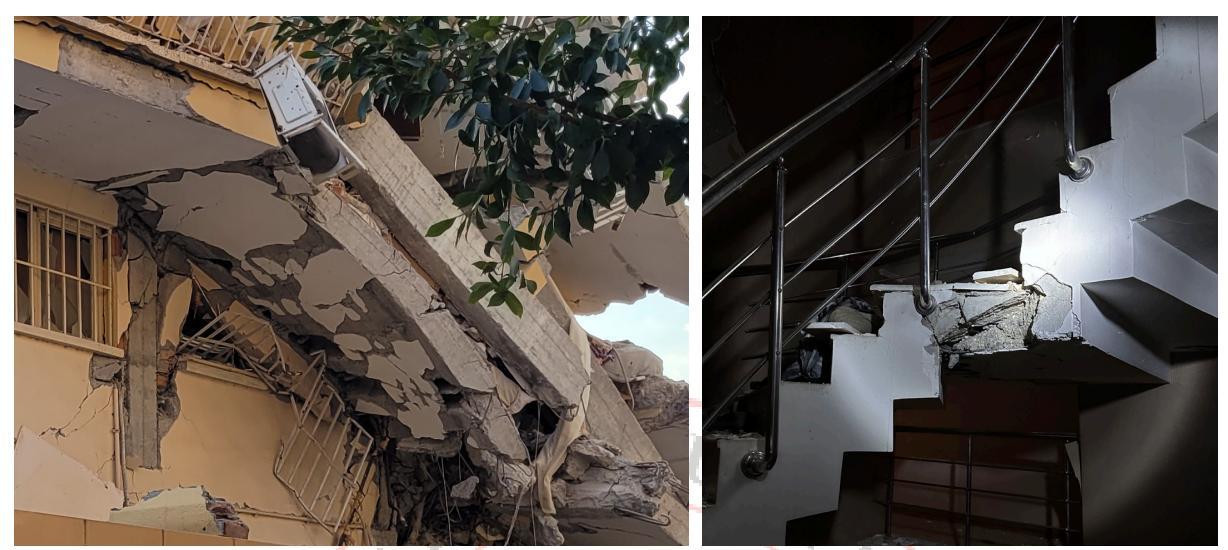
Yapılarda bulunan merdivenlerin büyük çoğunluğu ciddi hasar almıştır (Şekil 4.36.). Bazı yapılarda yapı ayakta kalmasına rağmen merdiven kısmının göçtüğü görülmüştür.

Sekil 4.36. Merdiven hasarı

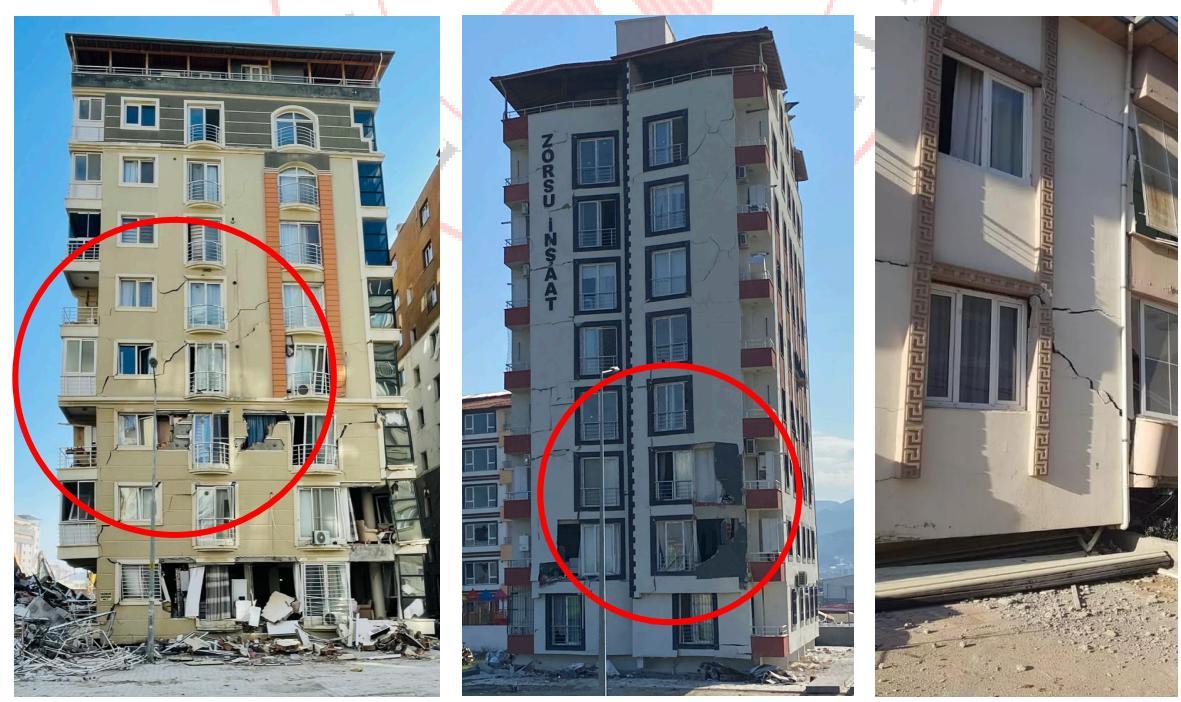
Taşıyıcı olmayan duvarların penceler ile birleştiği kısımlarda pencere-duvar hasarları meydana gelmiştir. Birçok yapıda bu hasar gözlemlenmiştir (Şekil 4.37.).

Şekil 4.37. Pencere-duvar hasarları

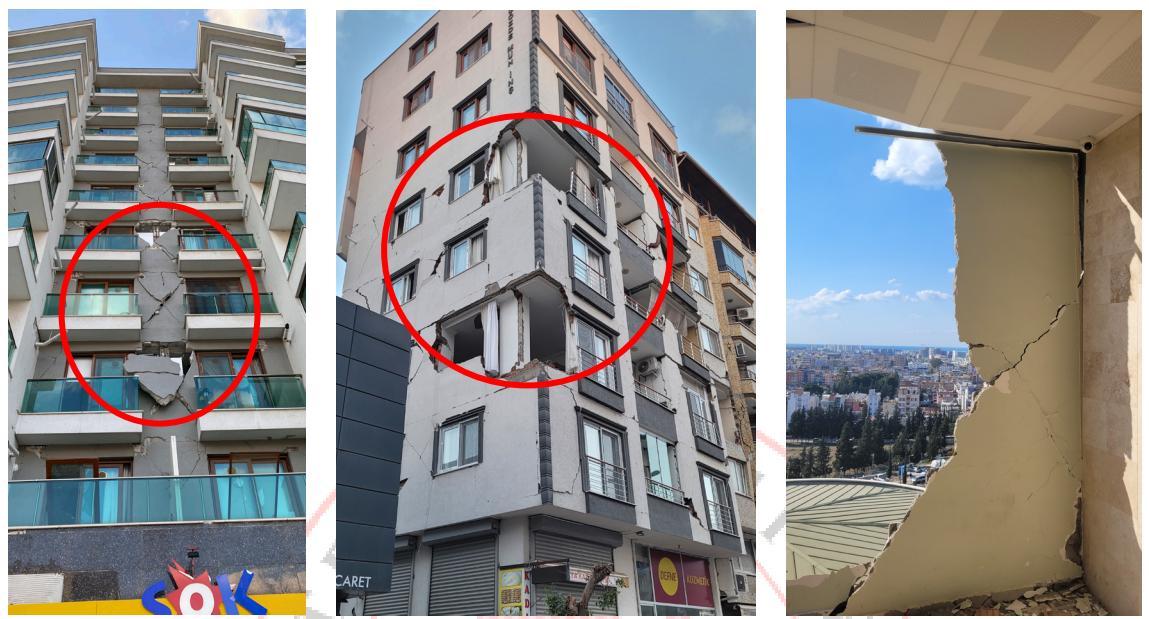
Bölgedeki yapıların büyük bir çoğunluğunda taşıyıcı olmayan bölme duvar hasarı oluştuğu gözlemlenmiştir (Şekil 4.38.).

Şekil 4.38. Bölme duvar hasarları

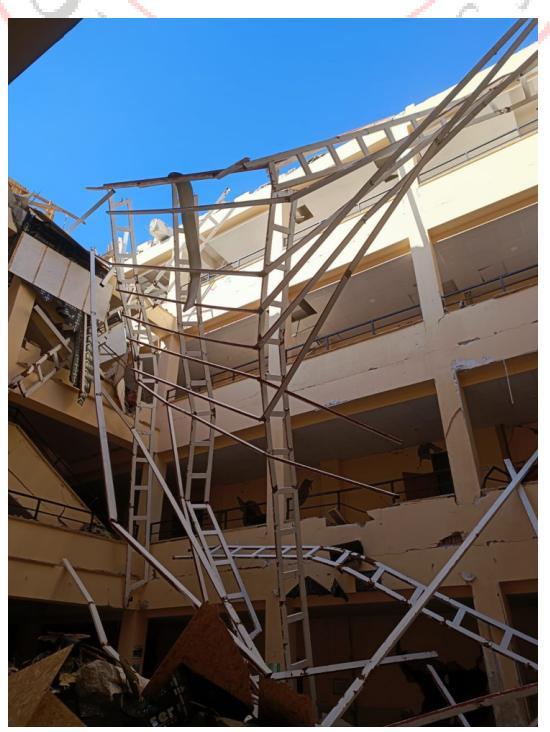
Yapılarda deprem etkisi ile çatılarda hasarlar meydana gelmiş, bağlantısı iyi yapılmayan çatılar deprem etkisi ile yapıdan ayrıldığı gözlemlenmiştir. Betonarme yapı üzerine çelik profilden imal edilen çatı elemanının deprem sonucunda hasar aldığı görülmüştür (Şekil 4.39.).

Şekil 4.39. Çatı hasarları

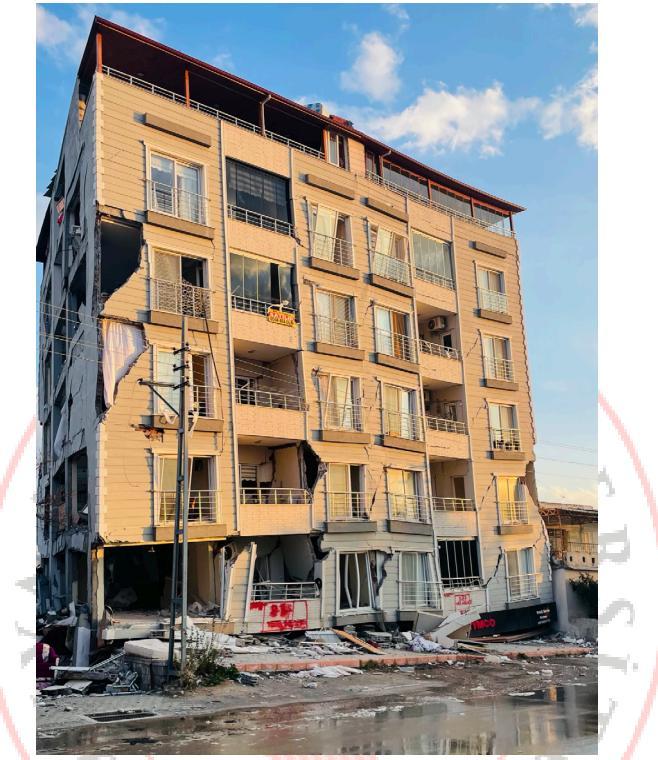
Yapılarda bazı kolonların kesme hasarına uğraması, devrilme nedeniyle yıkılan yapının yakınındaki başka bir yapıya çarpması veya iki yapı arasında çekiçleme gibi nedenlerle yapılarda kısmi göçmeler meydana geldiği görülmüştür (Şekil 4.40.,Şekil 4.41.).

Şekil 4.40. Kolonlarda meydana gelen kesme nedeniyle kısmi göçen yapılar

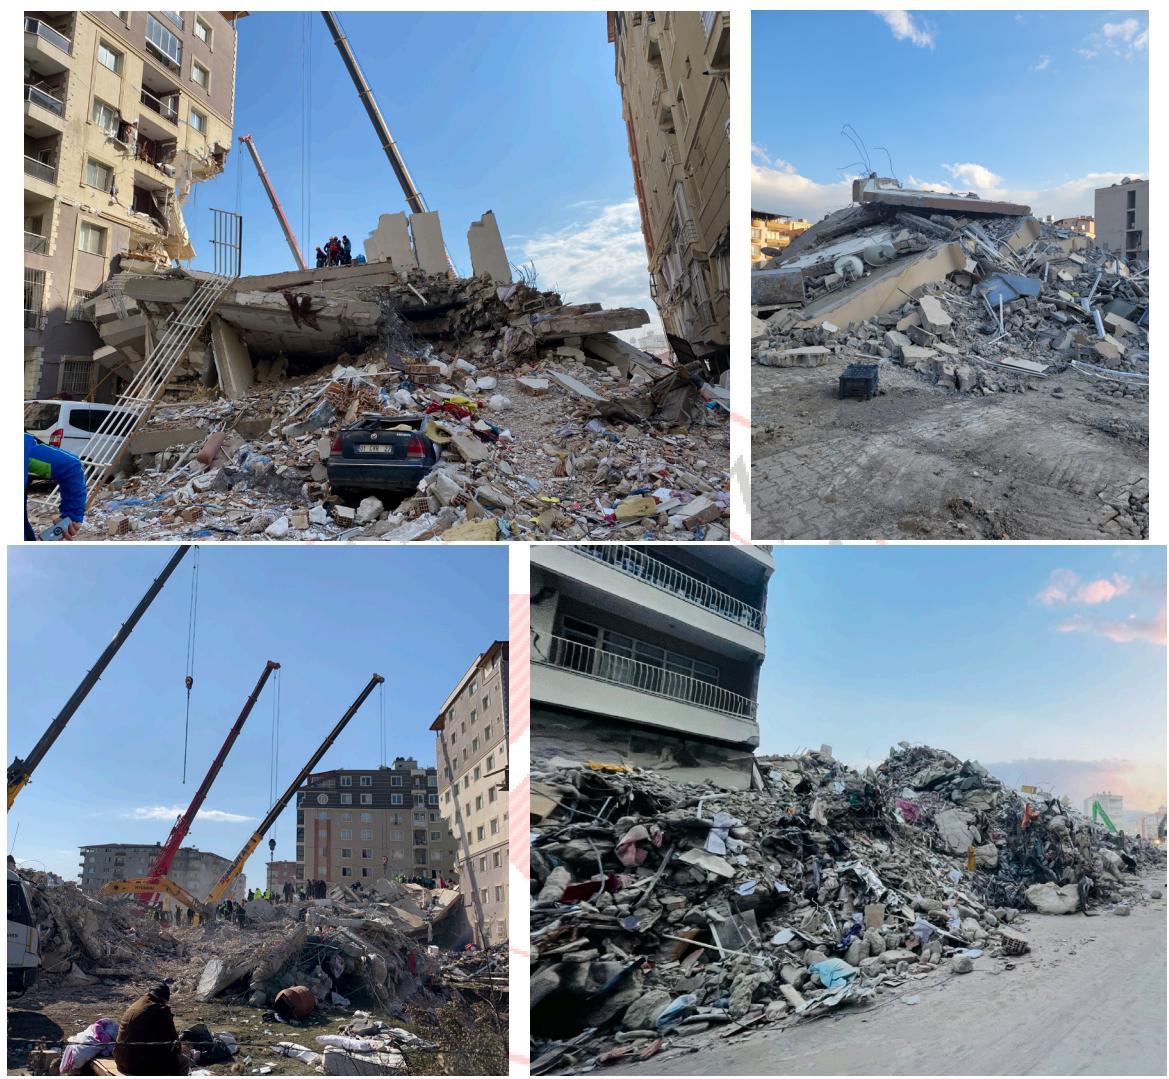
Şekil 4.46. Tamamen göçen yapılar

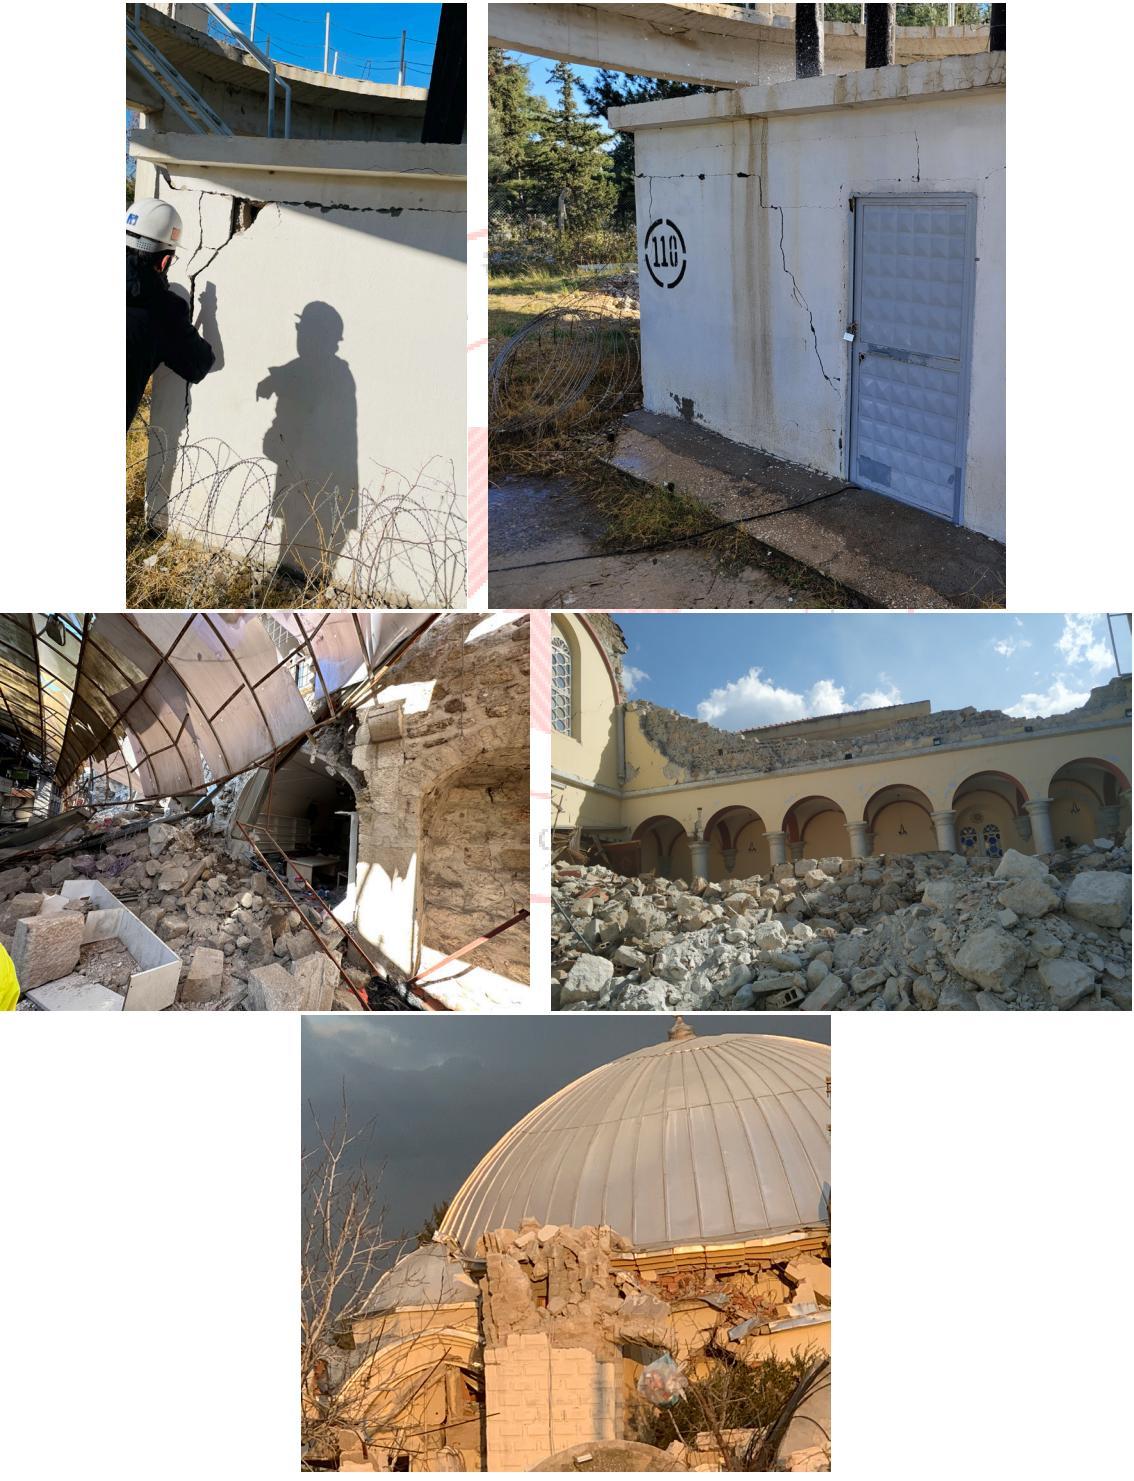
Gerçekleşen deprem sonucunda Hatay ilinde betonarme yapıların yanı sıra yığma yapılarda da ciddi hasarlar meydana gelmiştir. Bazı yığma yapılarda sadece çatlaklar oluştuğu görülürken bazılarının ise yıkıldığı görülmüştür. Özellikle yığma olarak inşaa edilmiş birçok cami minaresinde hasar oluştuğu veya minarelerin yıkıldığı görülmüştür (Şekil 4.47).

Şekil 4.47. Yığma yapı hasarları

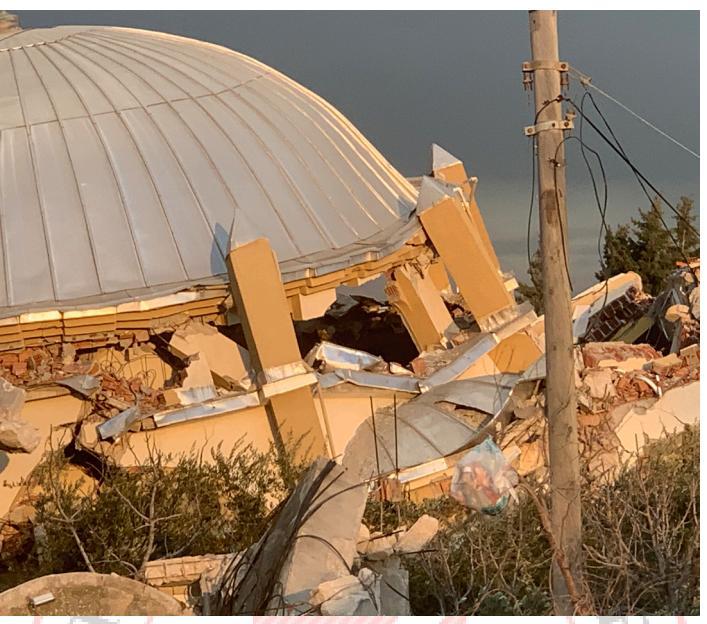
Bölgedeki cami ve kiliselerde de büyük yıkımlar oluştuğu gözlemlenmiştir. Özellikle cami minarelerinin bir çoğu yıkılmış veya ağır hasar görmüştür (Şekil 4.48., Şekil 4.49.).

Şekil 4.48. Camide meydana gelen yıkım

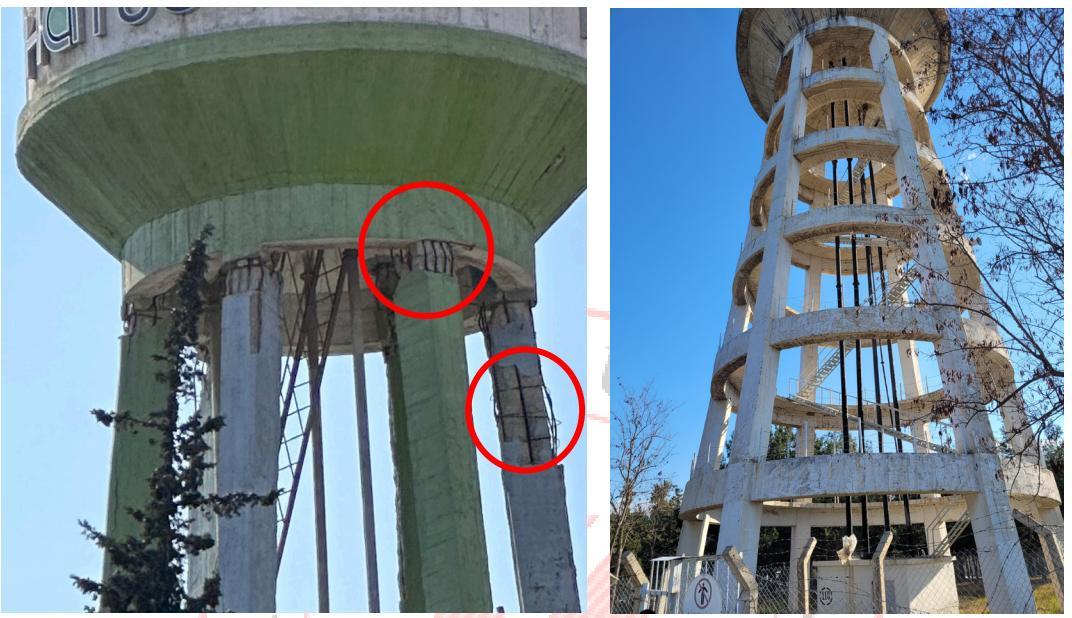
Su deposu gibi konut dışı betonarme yapılarda yapının ağırlığının da etkisiyle, hasar oluşumu gözlemlenmiştir. Ayrıca incelenen su depolarında segragasyonun tüm yapı boyunca bulunduğu, paspaylarının uygunsuz olması nedeniyle donatıların açıkta kaldığı ve donatılarda korozyon probleminin oluştuğu gözlemlenmiştir (Şekil 4.50.).

Şekil 4.50. Su depolarında hasar

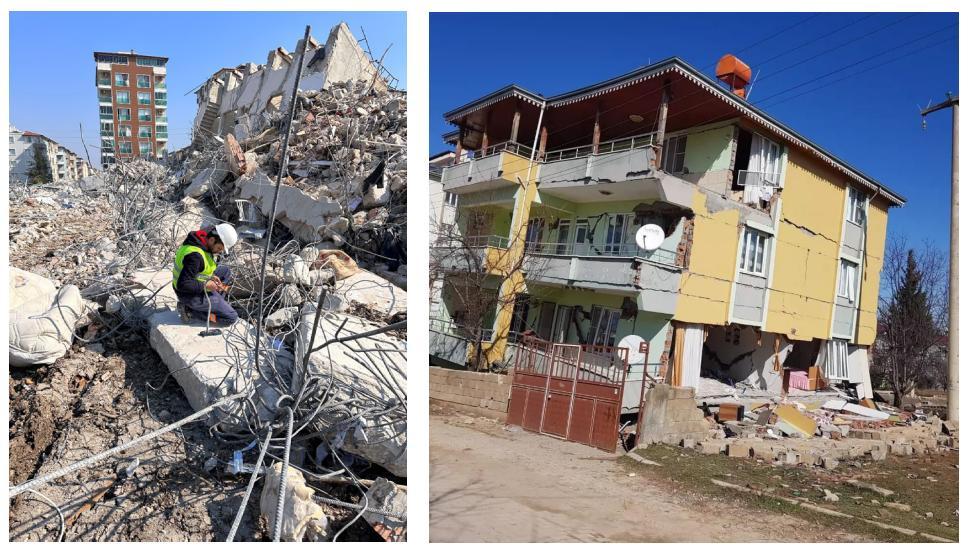
Antakya bölgesinin alüvyon zemin yapısı ve yer altı su seviyelerinin yüksek olması nedeniyle meydana gelen depremlerde yıkımın şiddeti oldukça artmıştır. Yapılarda sıklıkla karşılaşılan başka bir problem de zemin etütlerinin iyi yapılmaması ve zemin sıvılaşma riskinin ortadan kaldırılmadan yapıların projendirilip inşa edilmiş olmasıdır. Yapılan zemin incelemelerinde bölgede killi zemin yapısına sahip bölgelerde hasarın daha fazla olduğu görülmüştür (Şekil 4.51.).

Şekil 4.51. Zemin taşıma gücünün düşüklüğü ve sıvılaşma

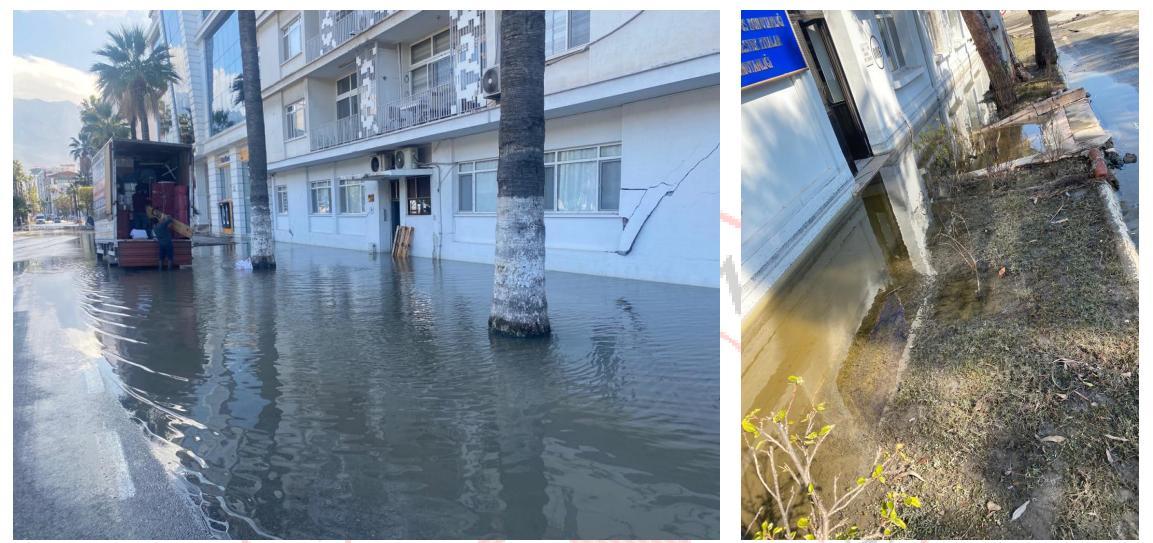
Suya doygun kum zeminlerin depremde meydana gelen makaslama dalgalarının etkisiyle dayanımlarını geçici olarak yitirmeleri ve katı davranıştan viskoz davranışa geçmeleri nedeniyle sıvılaşma problemleri görülmüştür. Yüzey kırıkları yapılar, köprüler, barajlar, tüneller, kanallar vb. yapılara verdikleri önemli düzeyde hasar nedeniyle önemlidir. Depremde meydana gelen sıvılaşma nedeniyle sahil boyunca yapılarda bölgesel bir göçme ve deniz seviyesinde yükselme meydana gelmiştir. Ayrıca deprem sırasında oluşan boşluk suyu basıncının sönümlenme ihtiyacı, boşluk suyunun yukarı yönde hareket etmesine neden olmuş, bu hareket, zemin taneciklerine yukarı yönde etki eden kuvvetler oluşturmuş, bu kuvvetler, bazı partiküllerin su ile beraber yüzeye kadar taşınmasına ve yüzeyde kum konileri oluşmasına sebep olmuştur (Şekil 4.52- 3.56.).

Şekil 4.52. Sismik sıvılaşma nedeniyle sahil boyunca bölgesel göçme ve deniz seviyesinde yükselme

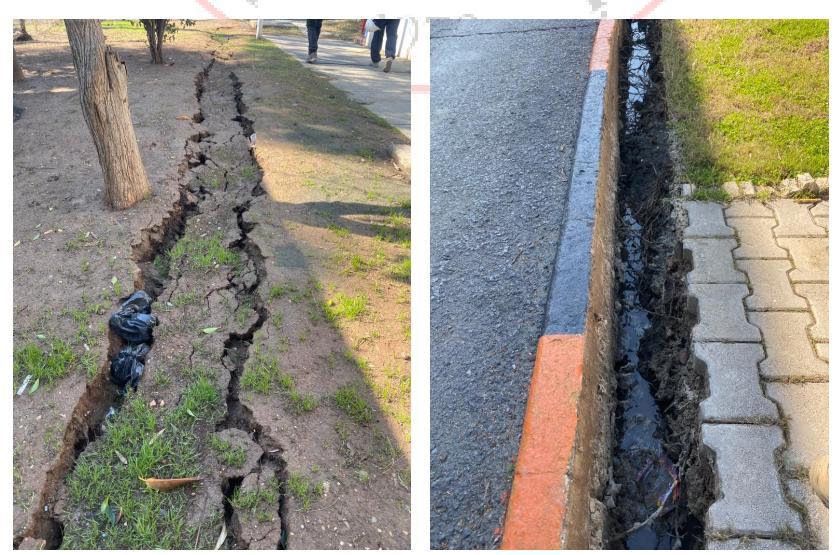
Şekil 4.56. Sismik sıvılaşma nedeniyle yanal yayılmadan dolayı oluşan deformasyonlar ve çatlaklar

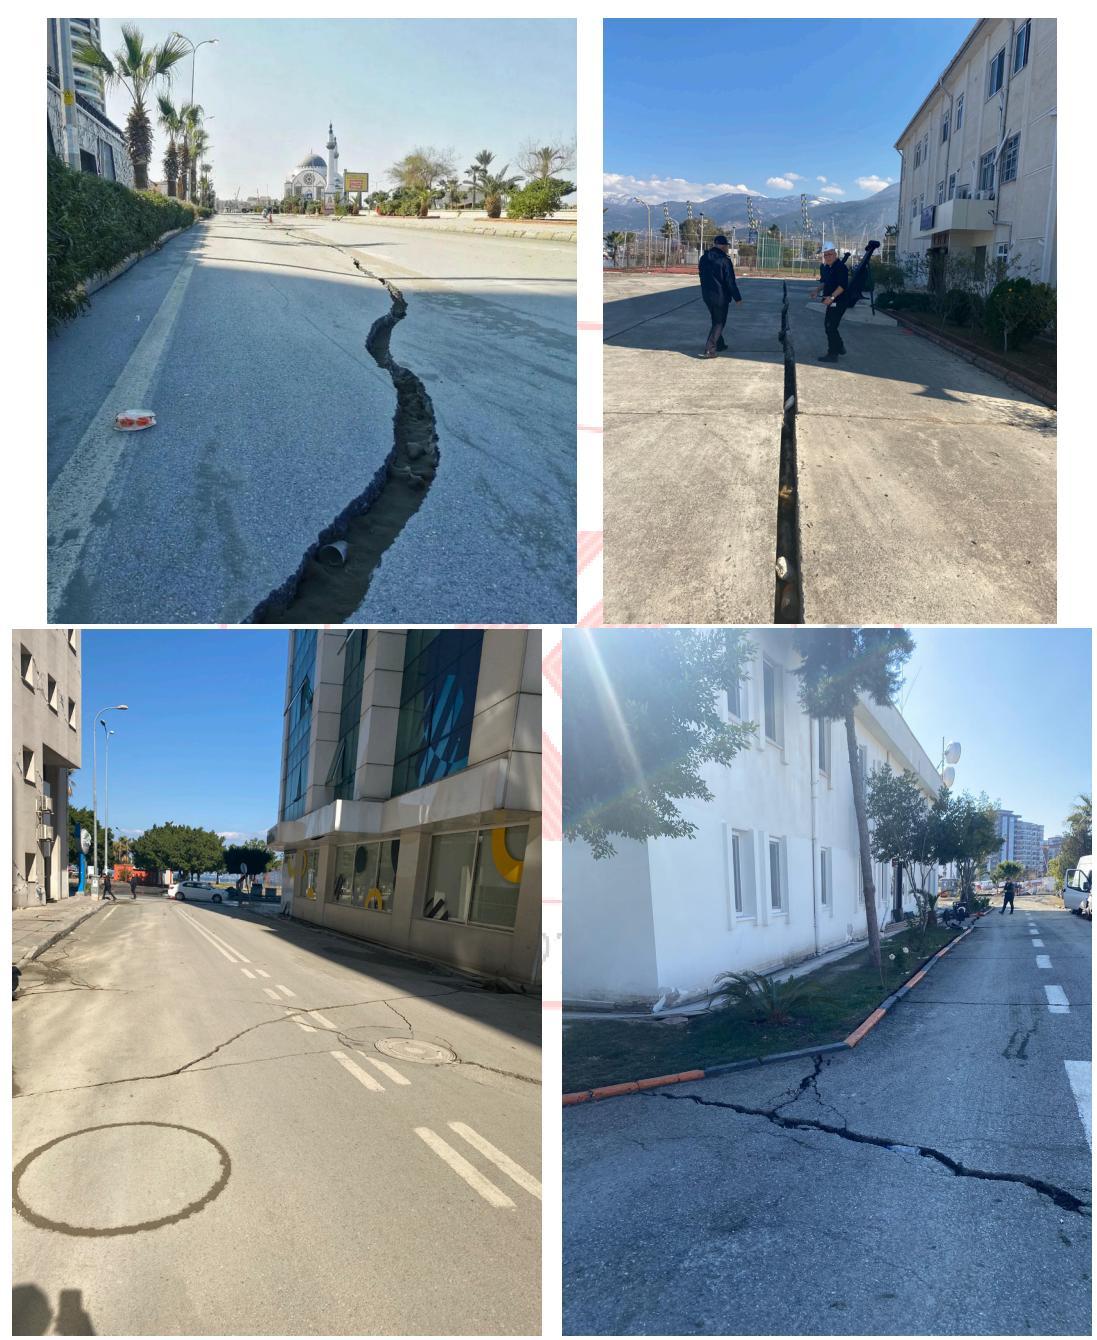
Meydana gelen deprem etkisi ile karayollarında kırılma ve çökmeler meydana gelmiş; sanat yapılarında hasar oluşumu gözlemlenmiştir. Hatay bölgesinde yollarda meydana gelen kırıklar nedeniyle bazı ana ulaşım hatları kapanmıştır. Bazı yollarda devrilen yapıların bulunması nedeniyle ulaşımda ciddi aksamalar yaşanmıştır. (Şekil 4.57- 3.59.).

Şekil 4.58. Yollarda görülen sismik tetikleme kaynaklı hacimsel oturma ve yanal yayılma çatlakları

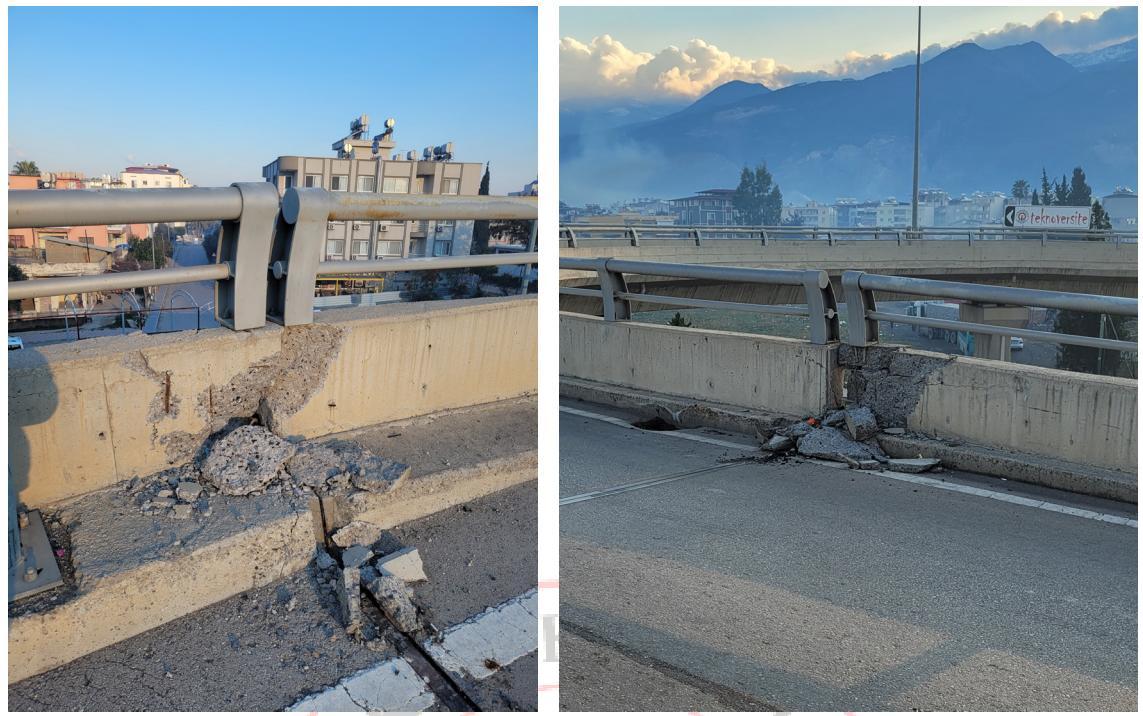
Şekil 4.59. Köprü derz boşluklarında oluşan hasarlar

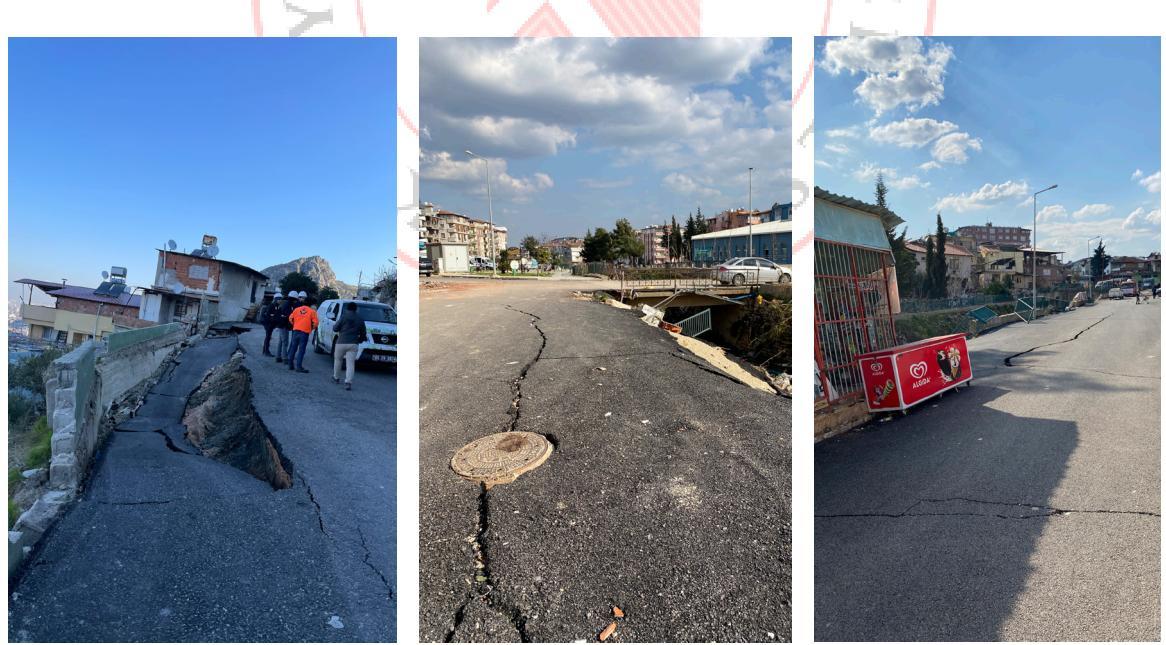
Şekil 4.60. Yollarda meydana gelen kayma ve çökmeler
