# KONYA TEKNİK ÜNİVERSİTESİ

# PAZARCIK MW=7.7 & ELBİSTAN MW=7.6 DEPREMLERİ RAPORU (HATAY BÖLGESİ)

# KONYA-2023

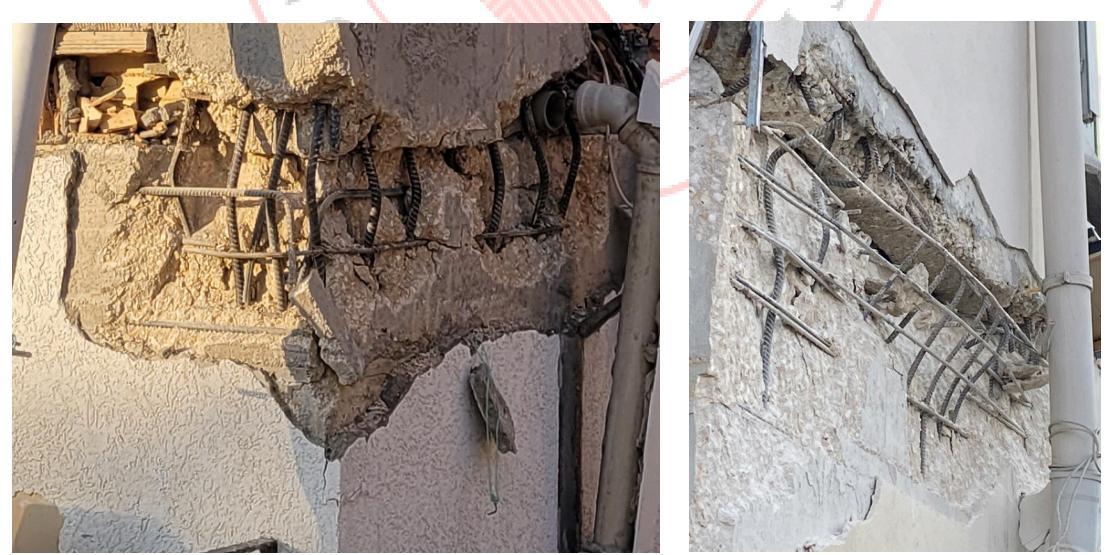
Yeni ve eski yapıların birçoğunda kolon-kiriş birleşim bölgelerinde etriye bulunmaması, etriyelerin yetersiz olması veya etriyelerin uygun şekilde bağlanmaması nedeniyle birleşim bölgelerinde boyuna donatılarda burkulmalara ve elemandaki boyuna donatıların sıyrılmasına neden olmuştur (Şekil 4.10).

Şekil 4.10. Kolon-kiriş birleşimlerinde yetersiz etriye sıklaştırması

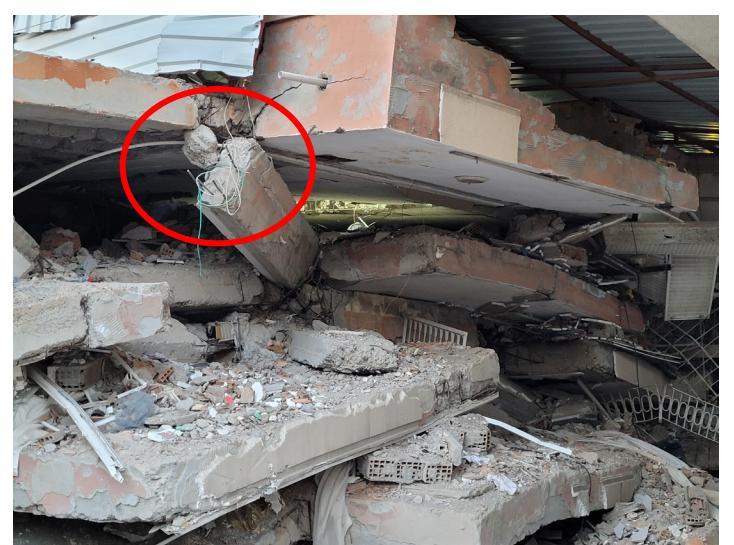
Boyuna donatılarda sıyrılma meydana gelmesi ile bazı yapılar temelden ayrılarak devrilmiş bazılarında ise yapıda kolonun yük aktarımı yapamaması nedeniyle yıkılmıştır (Şekil 4.11.).

Şekil 4.11. Kısa bırakılan kolon filizleri

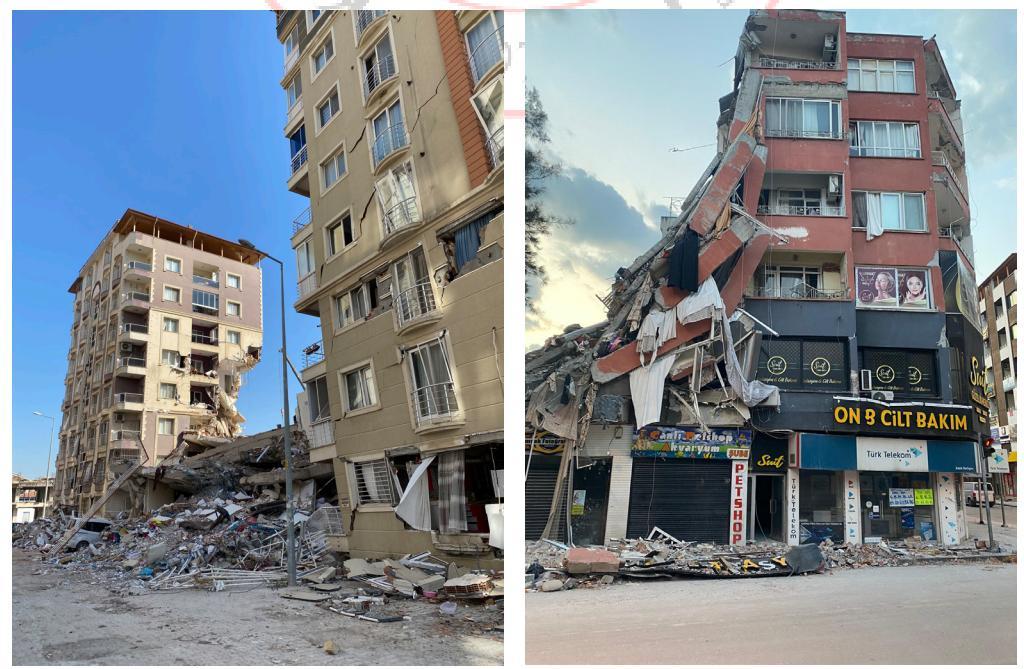
Şekil 4.41. Birbirine çarparak bir bölümü yıkılan ve çekiçleme nedeniyle bir bölümü yıkılan yapı örnekleri

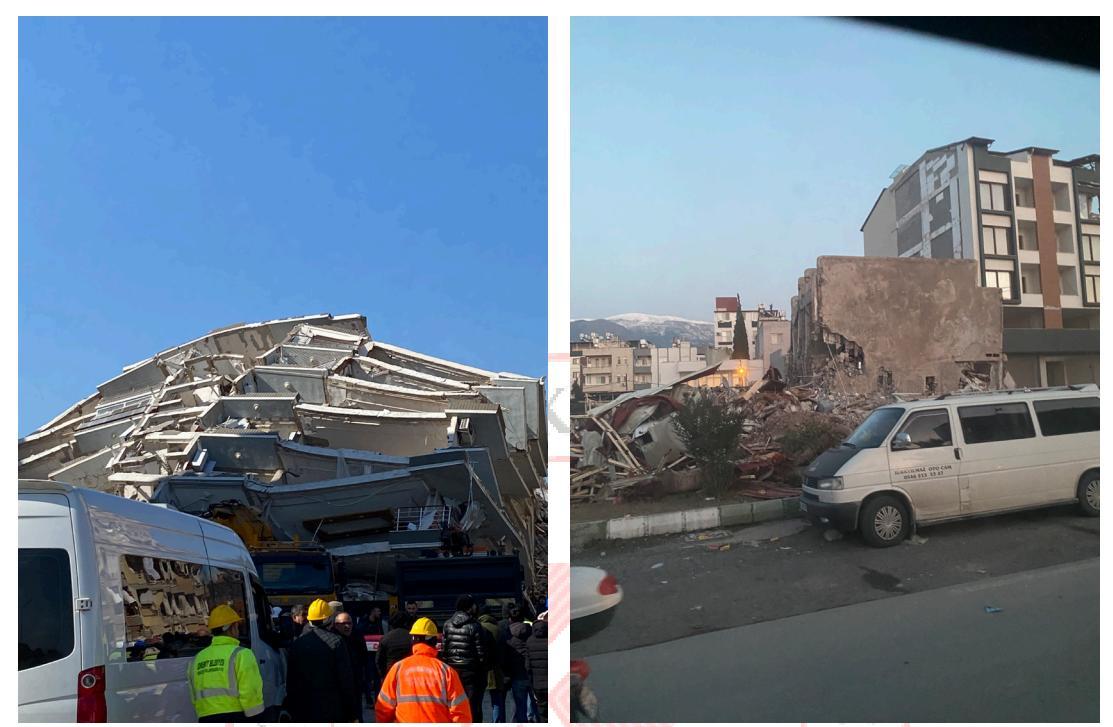
İncelenen bazı yapılar temeli ile birlikte zeminden ayrılarak yıkılmış, zemin sıvılaşması nedeniyle tümüyle yan yatmıştır. Ayrıca birçok yapıda kolonlardaki donatıların ayrılması nedeniyle yapı temelinden ayrılarak yan yatmıştır (Şekil 4.42- 3.45.).

Şekil 4.42. Zemin sıvılaşması nedeniyle devrilen yapılar

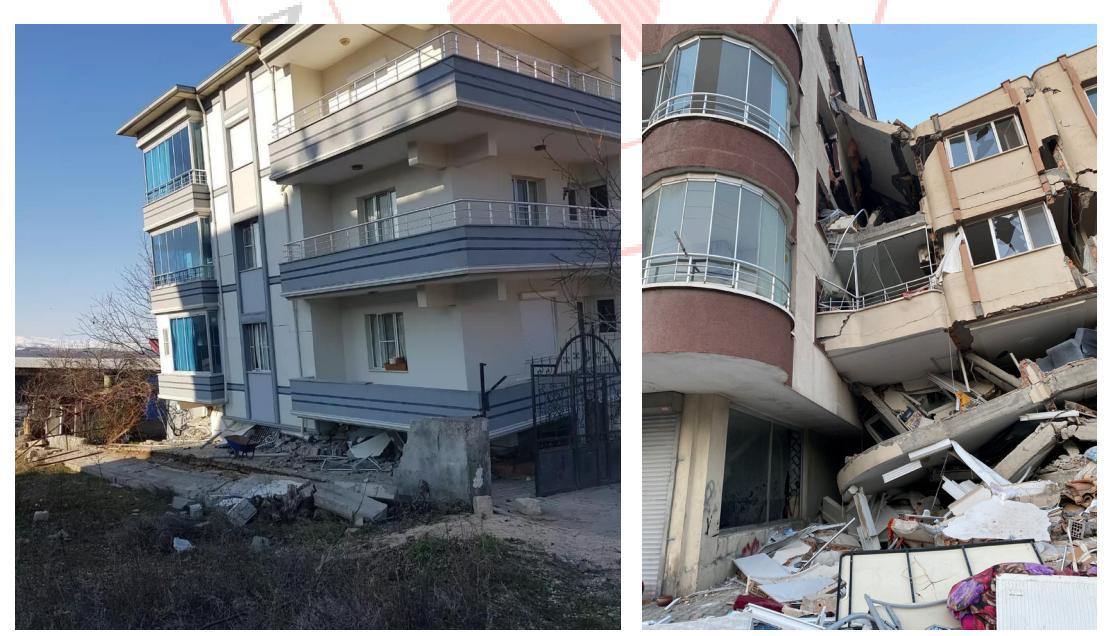
Şekil 4.43. Yumuşak kat nedeniyle devrilme meydana gelen yapılar

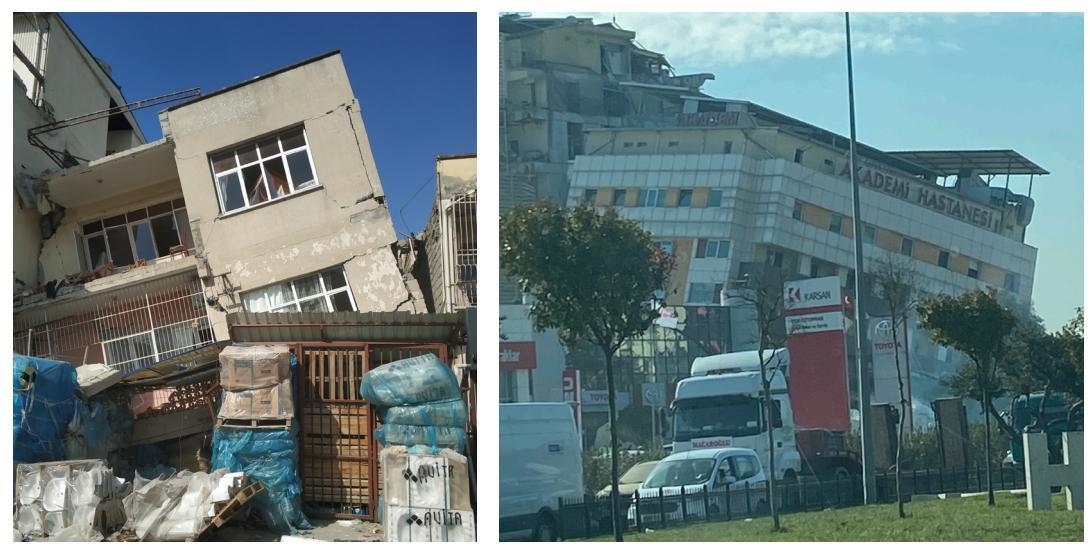
Şekil 4.44. Yandaki binaya dayanan bir yapı ve devrilen bir hastane yapısı

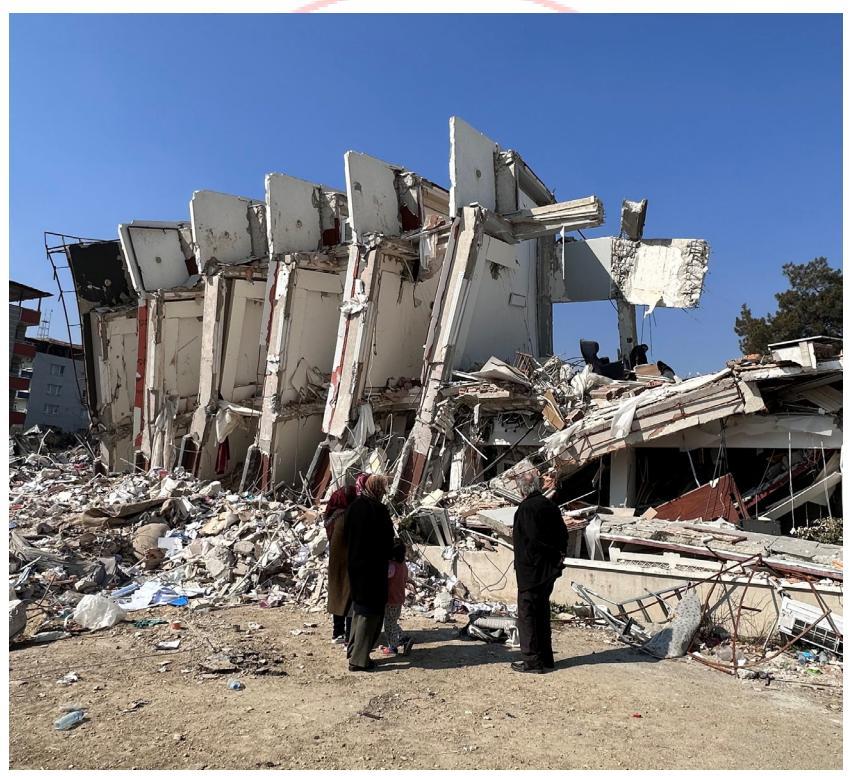
Şekil 4.45. Kolonların temelden ayrılması nedeniyle devrilen yapı

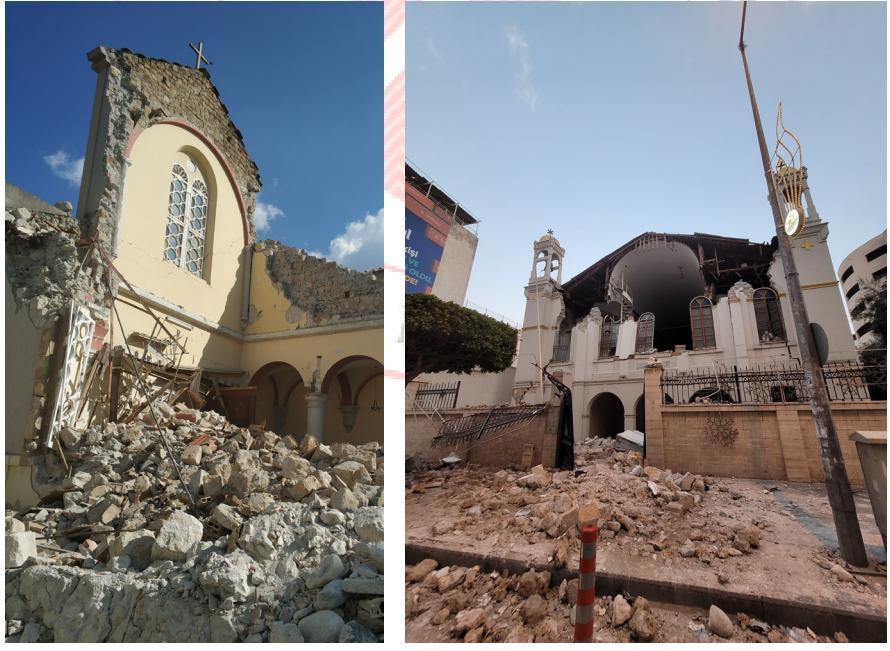
Şekil 4.49. Kiliselerde meydana gelen yıkım

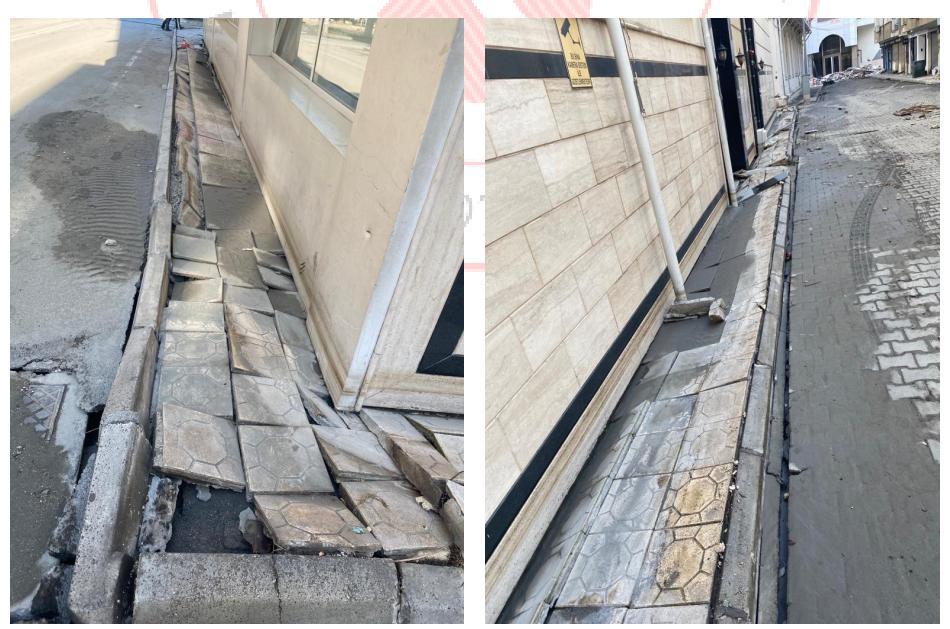
Şekil 4.53. Sismik sıvılaşma zemin yenilmesi kaynaklı yanal yayılma ve aşırı hacimsel oturmalar

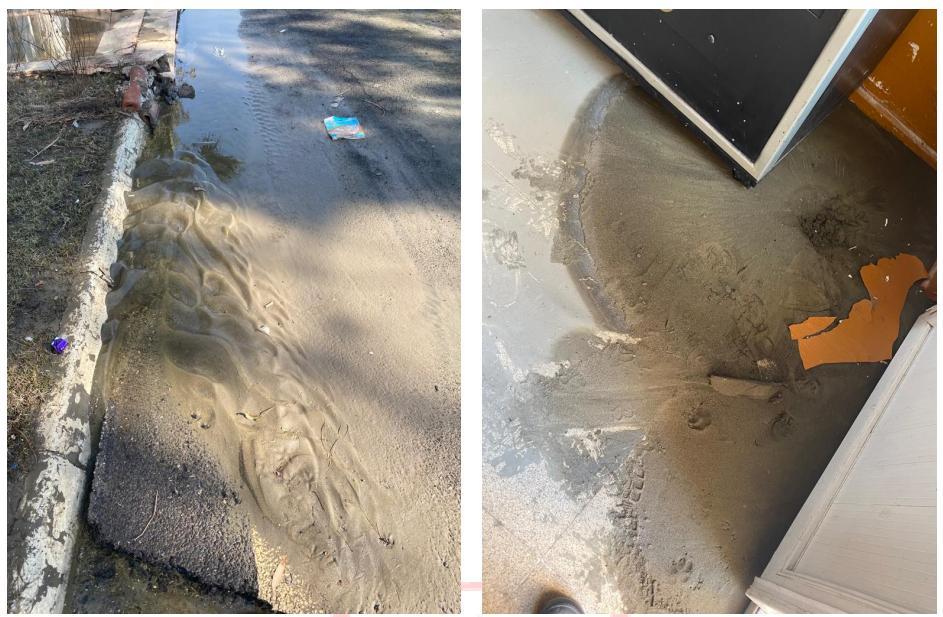
Şekil 4.54. Sismik zemin sıvılaşmasının yüzey belirtileri kum kaynamaları

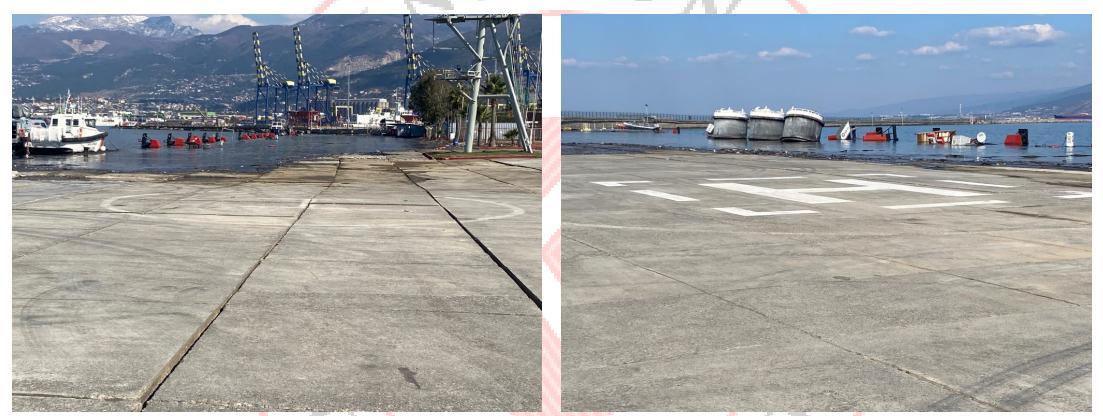
Şekil 4.55. Sismik zemin sıvılaşmasına bağlı olarak gelişen akma türü sıvılaşma davranışları nedeniyle rıhtımın denize doğru sürüklenmesi
